# Krigsminner på Kvitsøy

Kvitsøy historielag har på oppdrag for Kvitsøy kommune og Riksantikvaren forsøkt å kartlegge de installasjoner som ble satt opp på Kvitsøy i årene 1940 til 1945. Arbeidet er utført i 2024 med tillatelse fra de berørte grunneiere. Kvitsøy historielag har ikke tatt stilling til hva som bør gjøres med disse krigsminnene.

# Tilstandsrapport Krigsminner

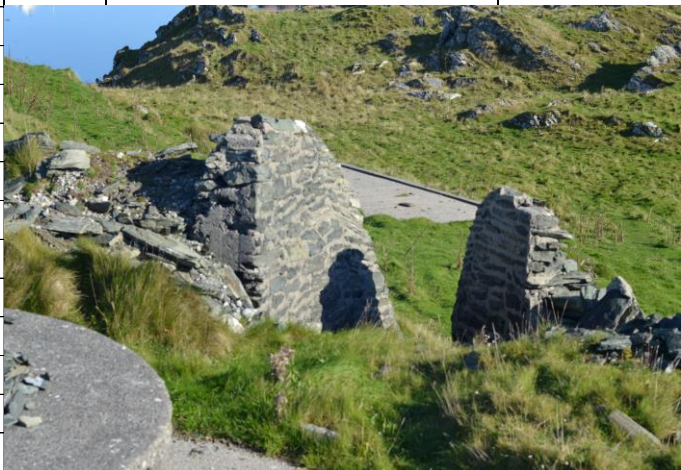
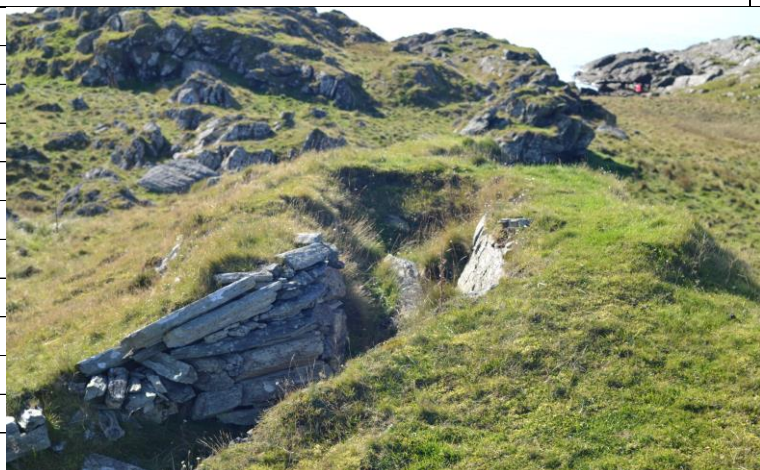
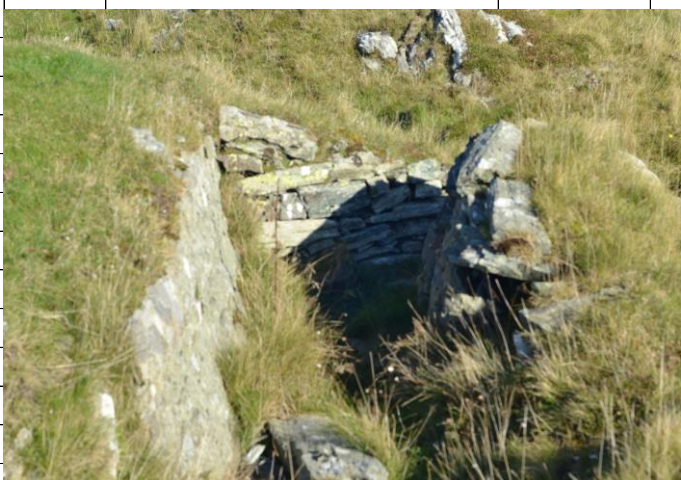
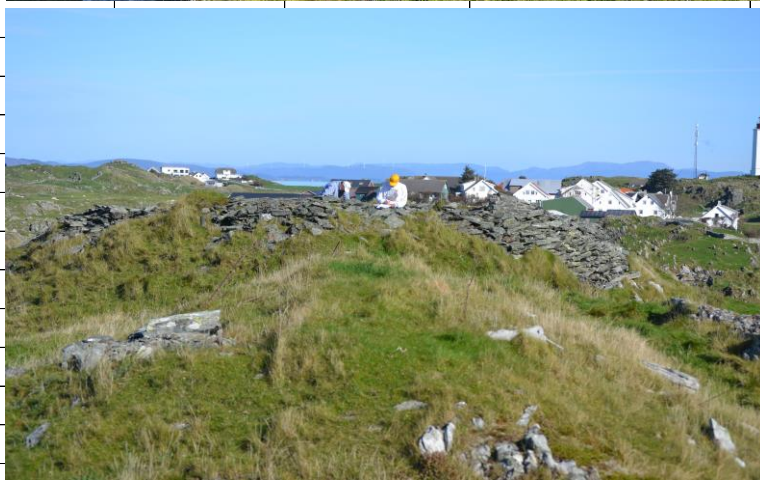
1.0

OK

Delvis nedrast

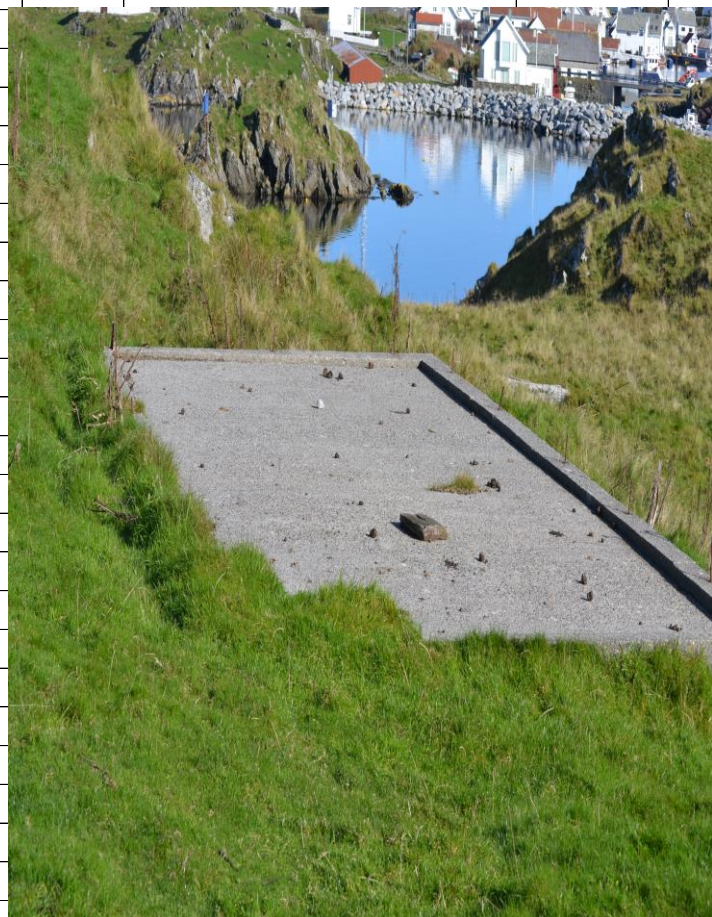
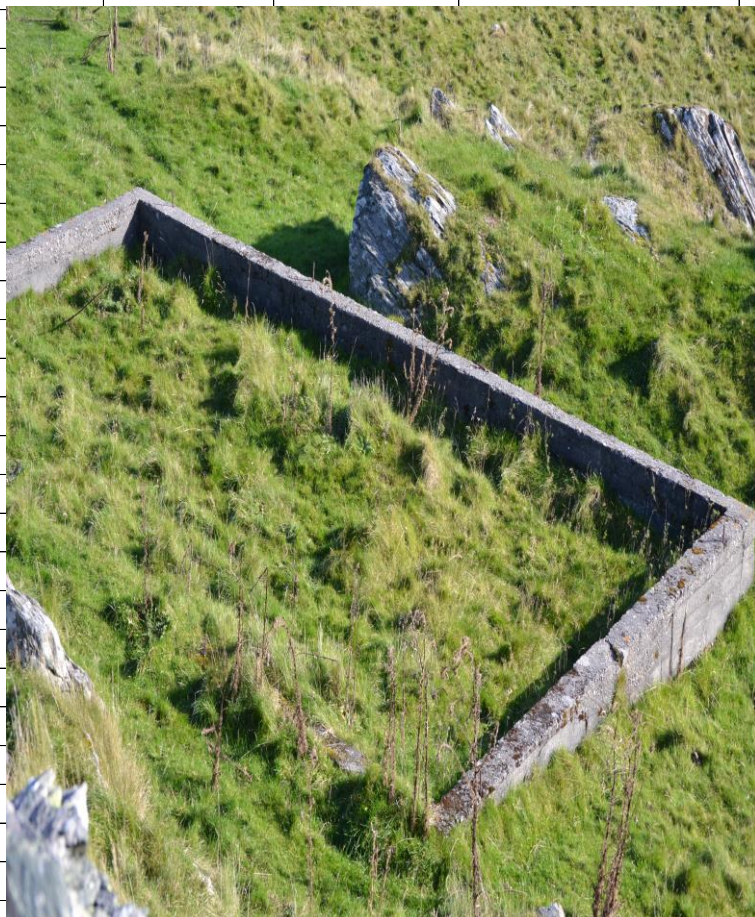
1.1

OK

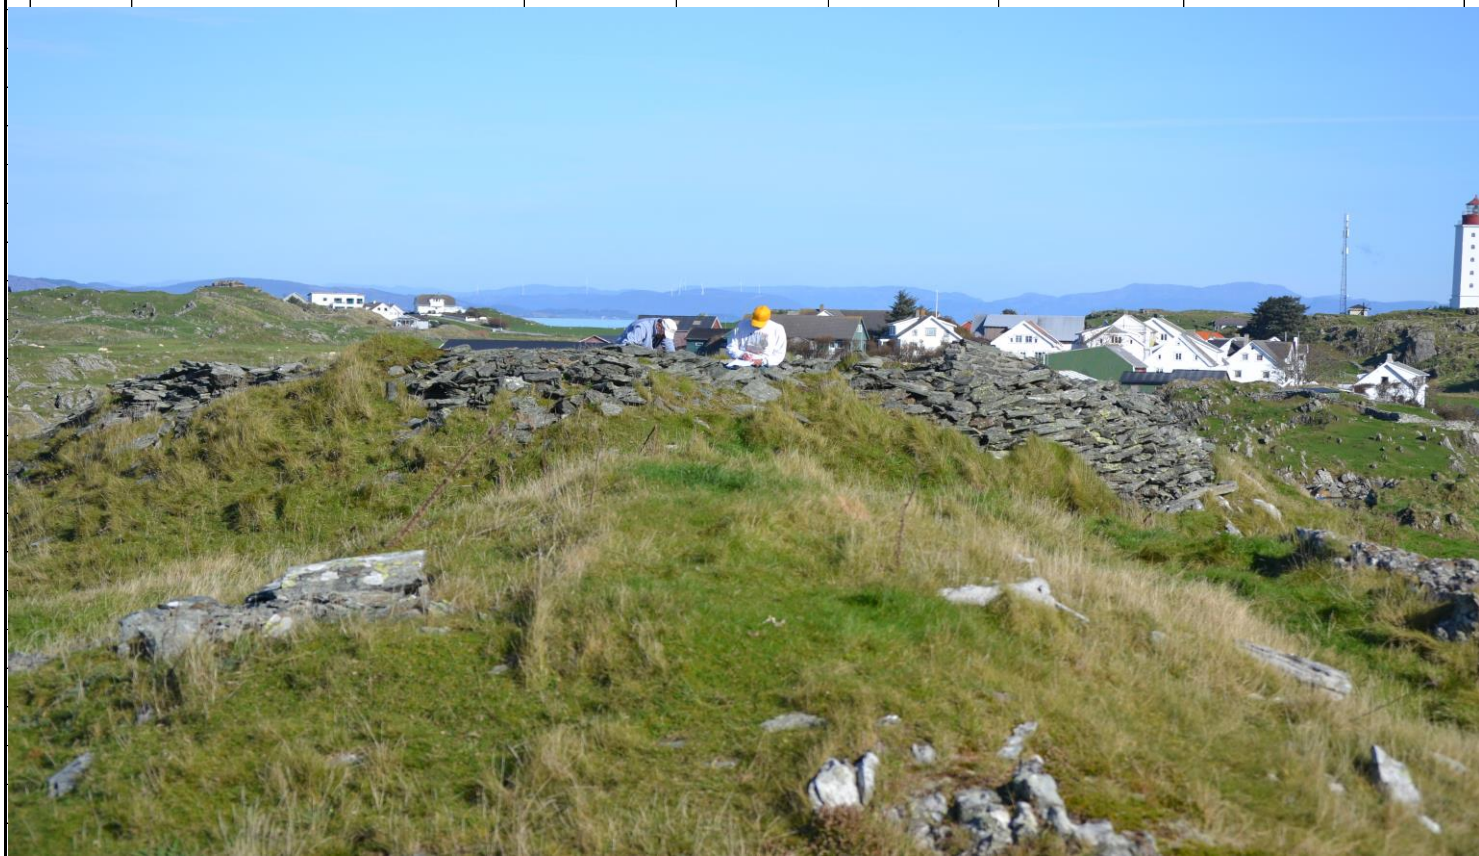
1.2

OK

Delvis nedrast

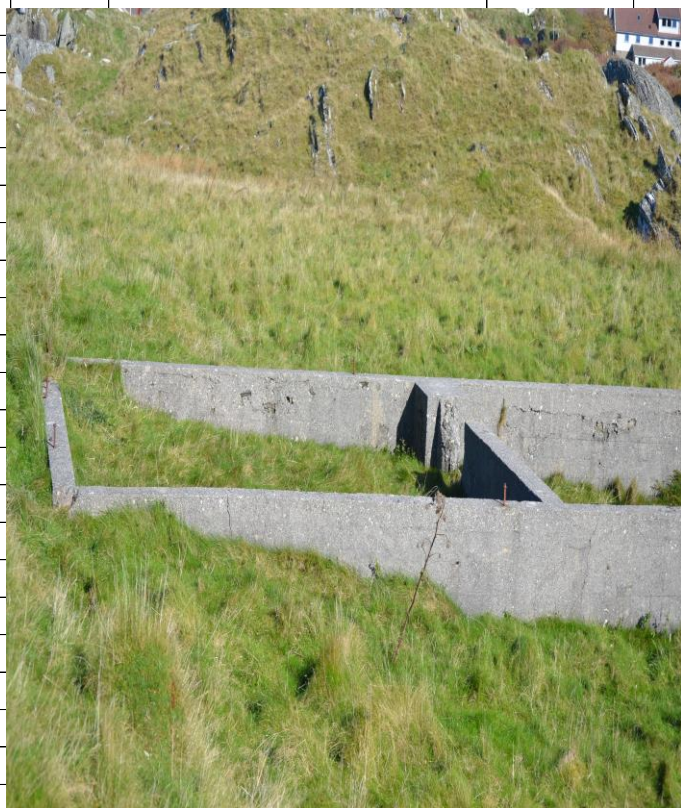
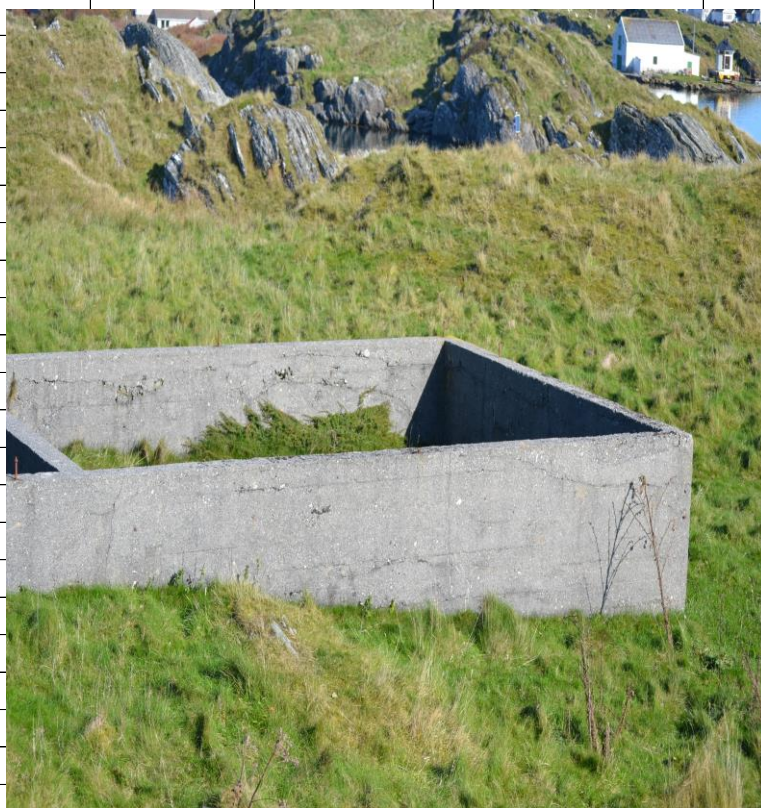
1.3

OK

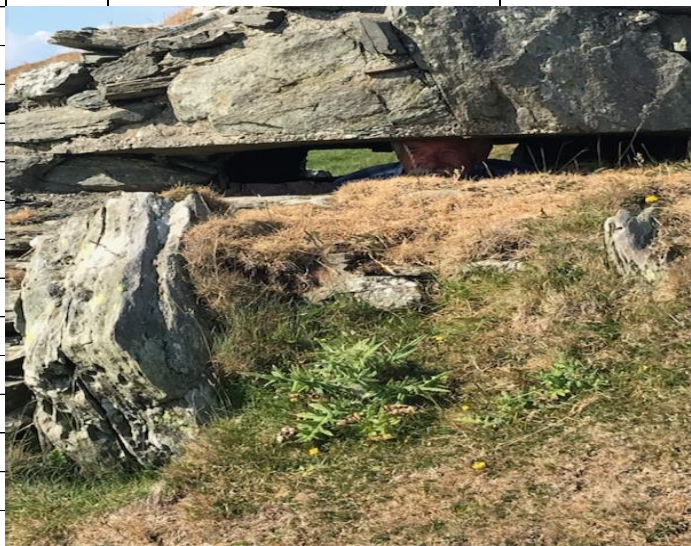
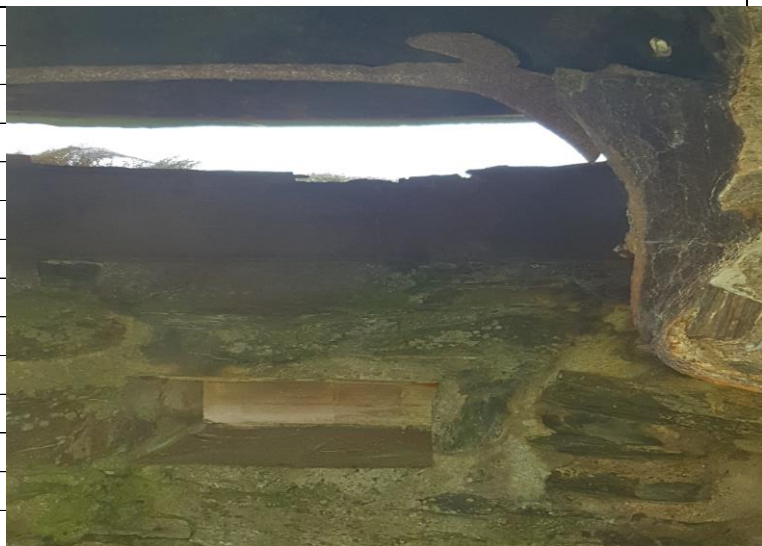
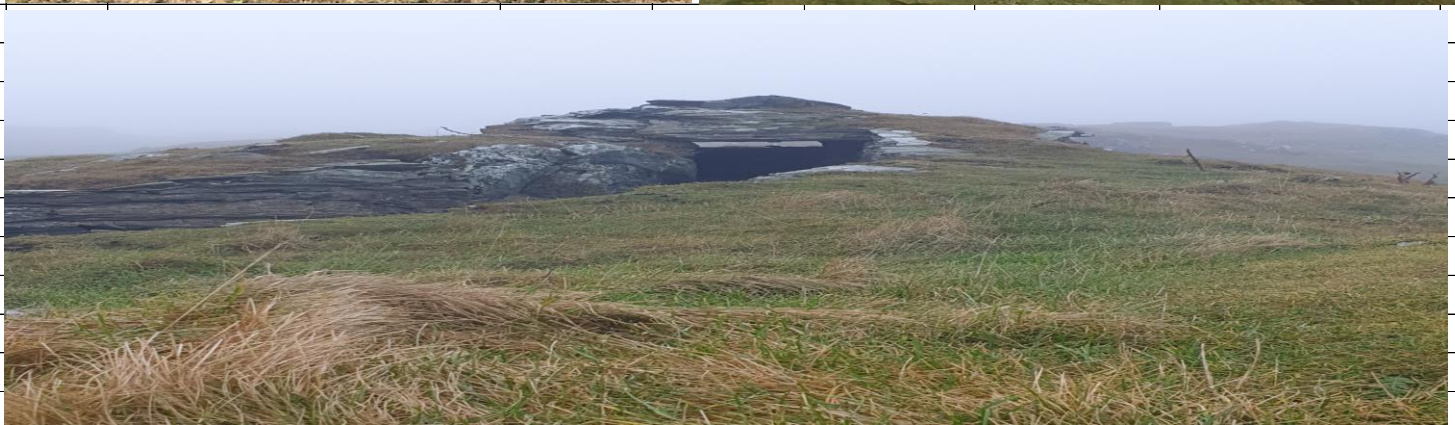
2.0

OK

Innstøpt hornmine til tak i ytre del, noe rust

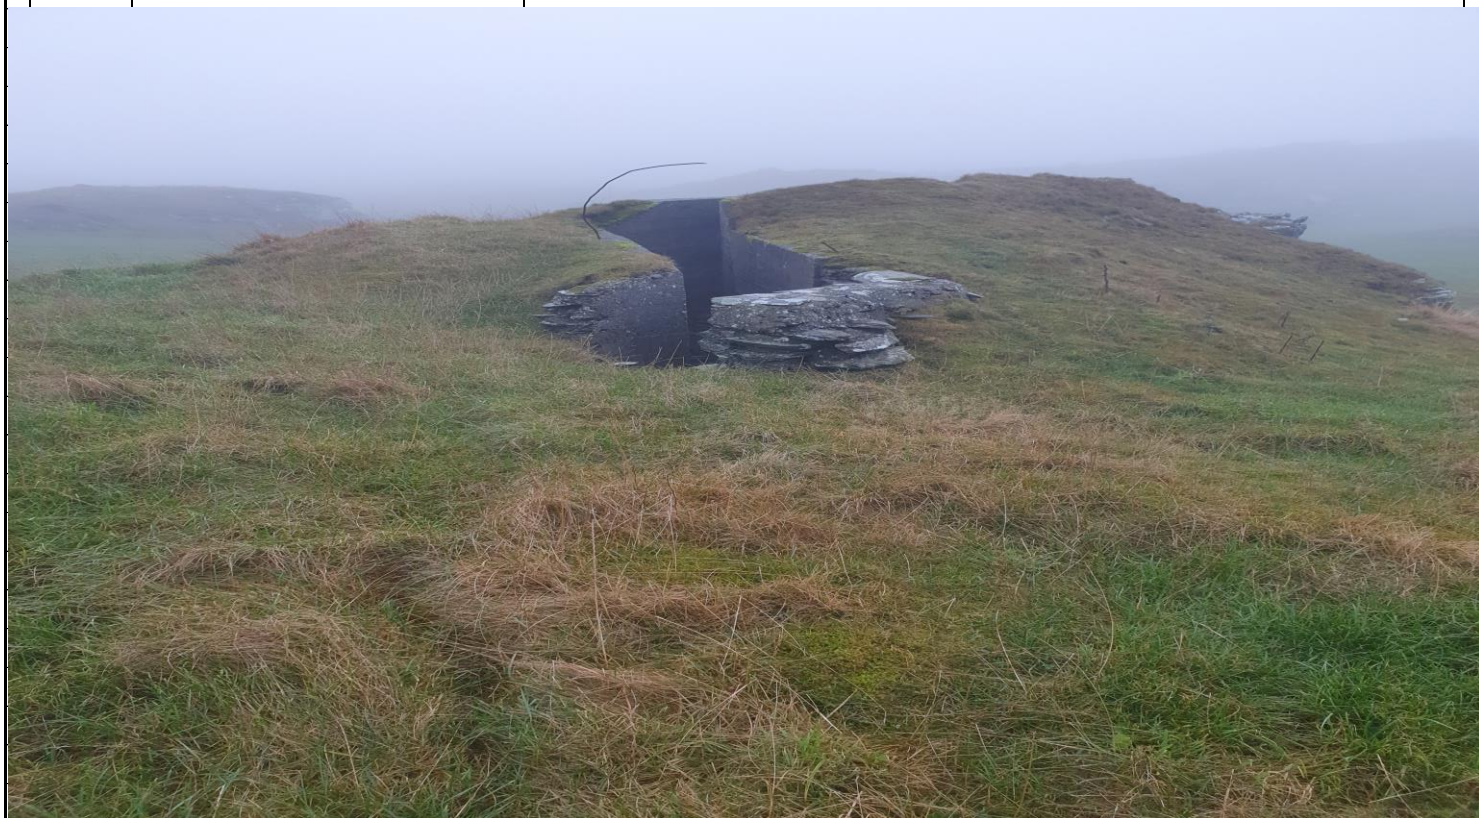
2-1

OK

Mangler bøyer til kamuflasjennett (rustet bort)

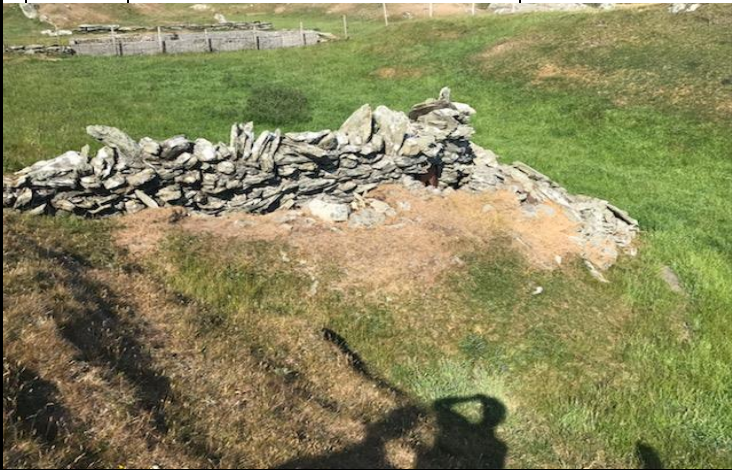
| 2.2 | | | | | "Skjerm" | | | |

| 4 | Tilstand luker/ stengsler | | Mangler bøyer til kamuflasjenett (rustet bort) | | | | | |
| 11 | Skjerm | | Satt opp for å beskytte generator mot beskytning | | | | | |

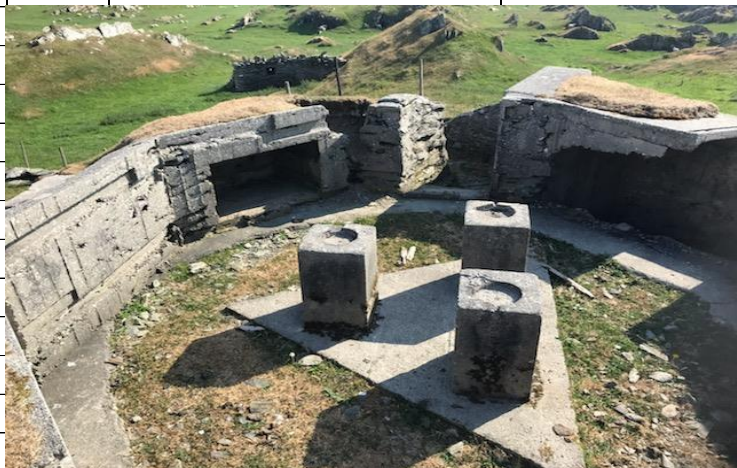
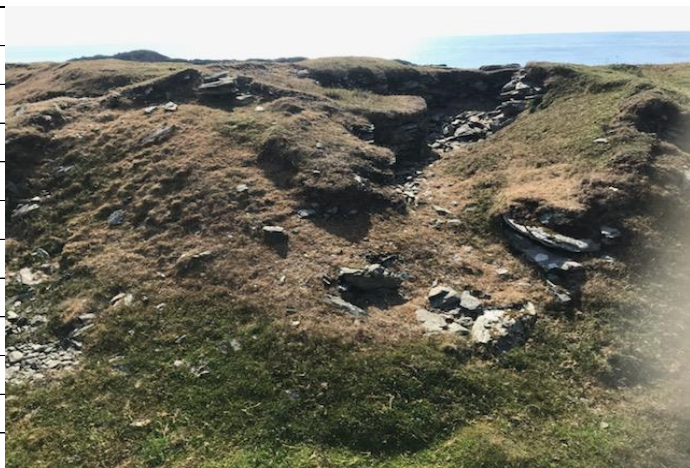
2-3

OK

Trapp opp på vestsiden

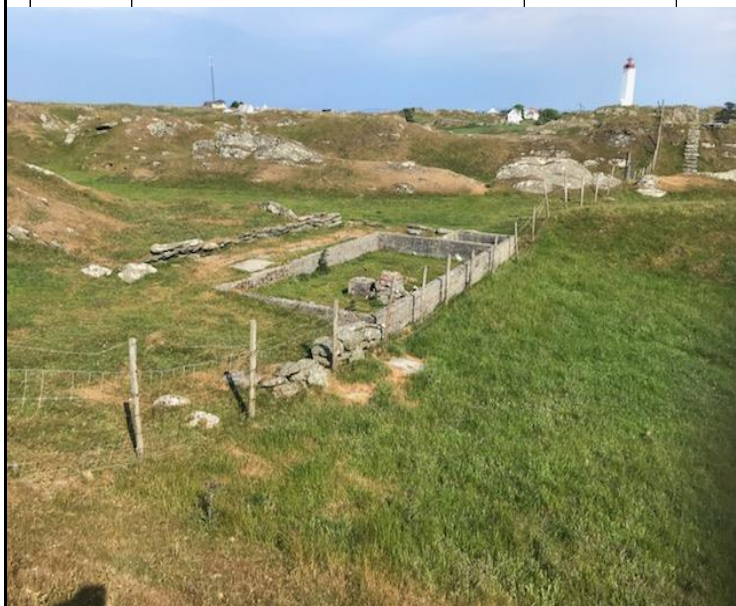
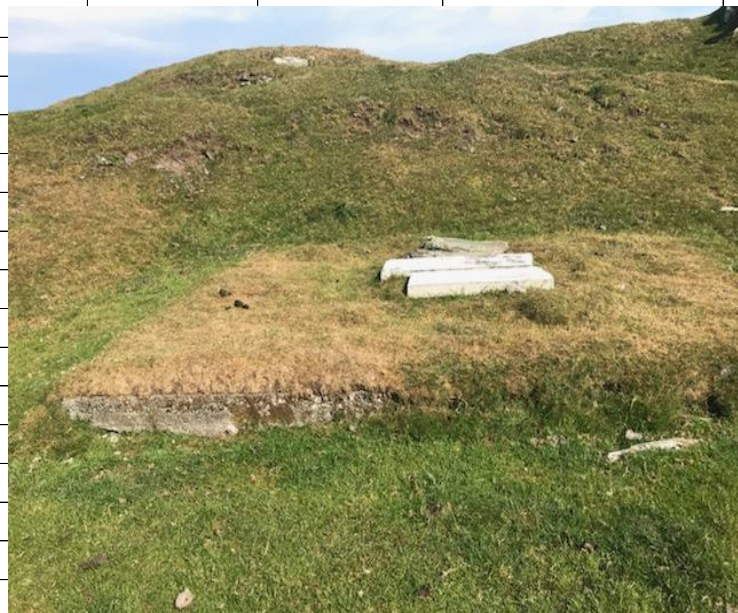
| Lokalt navn/ sted | | G.NR / B.NR | Eier |
|---|---|---|---|
| 3.2 | | 2 stk Brakkefundament | |

| Lokalt navn/ sted | | G.NR / B.NR | Eier |
|---|---|---|---|
| 1 | Tilstand betong | Bra stand | |
| 10 | Dårlig tømmer/ evt. nedrast | Ingen spor etter opprinnelig trematerialer | |

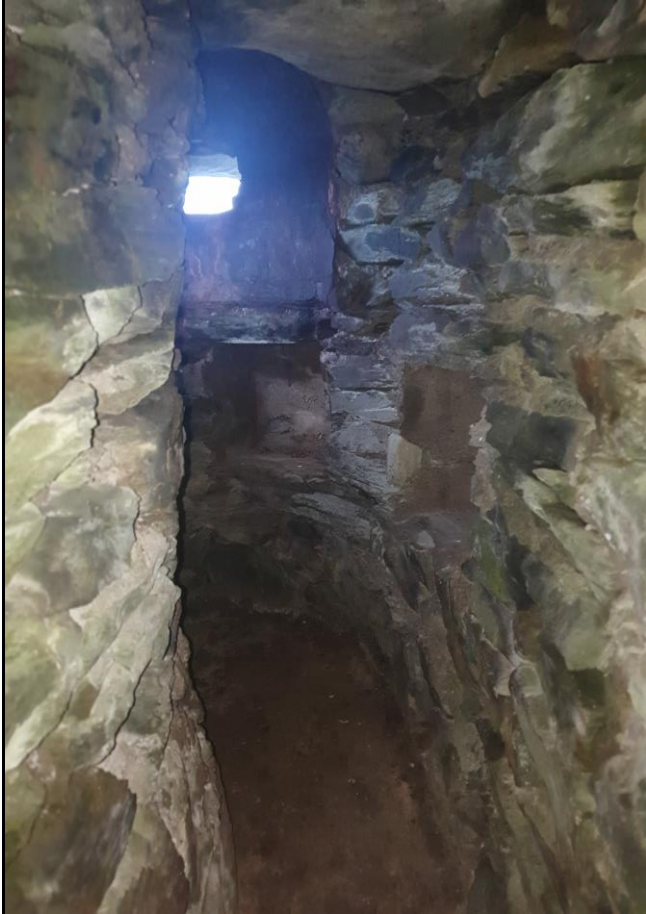
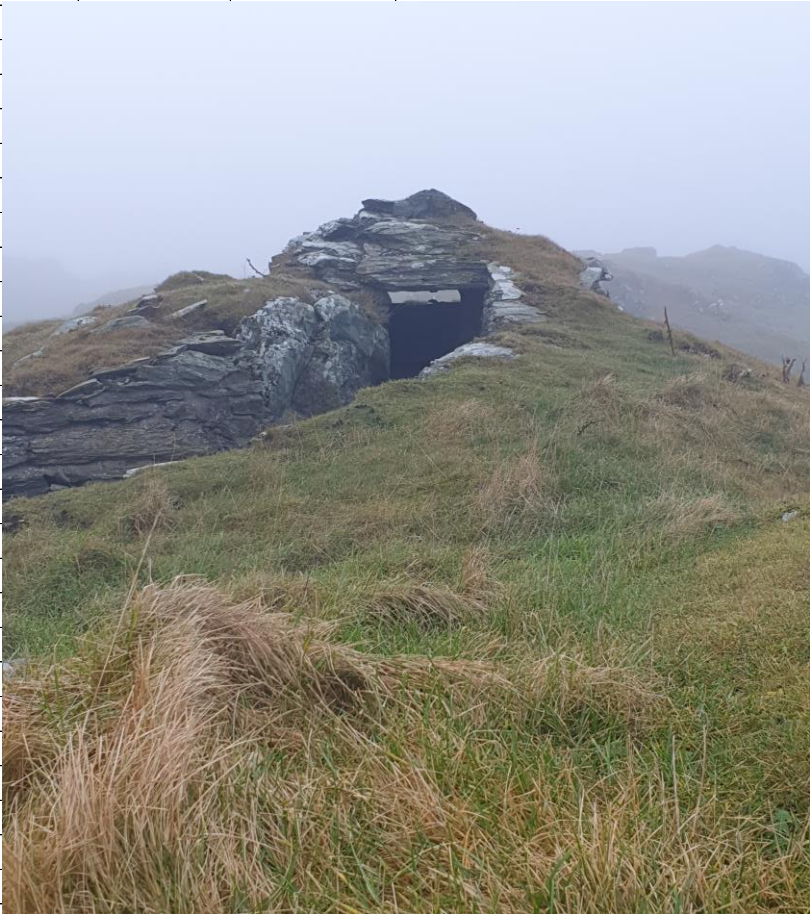
| 3-3 | | Observasjonspost | | | | |

| 1 | Tilstand betong | Innvendig tak, innstøpt mine | | | | |
| 2 | Tilstand tørmur | Skutt ut i fjell og utsikt S-V-N | | | | |

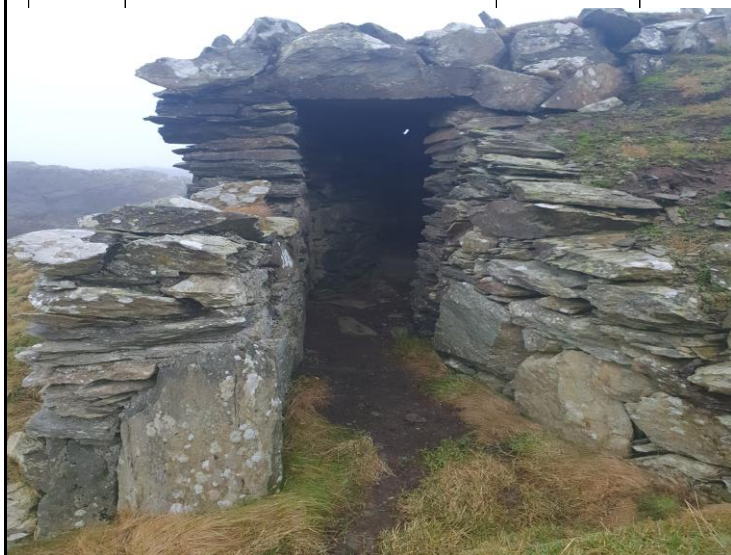
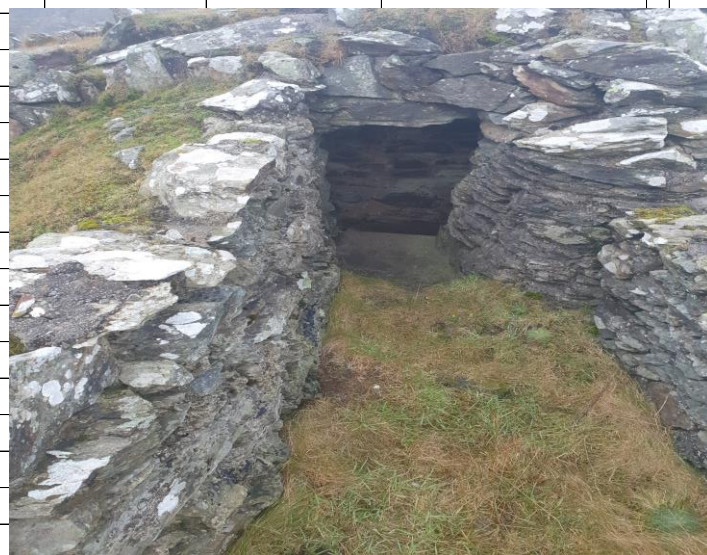
| Lokalt navn/ sted | | G.NR / B.NR | Eier |
|---|---|---|---|
| 3.4 | | OP-skytestilling | |

| Lokalt navn/ sted | | G.NR / B.NR | Eier |
|---|---|---|---|
| 2 | Tilstand tørrmur | Skutt ut i fjell og utsikt S-V-N | |
| 4 | Tilstand luker/ stengsler | Innvendig tak- innstøpte minehaldeler | |

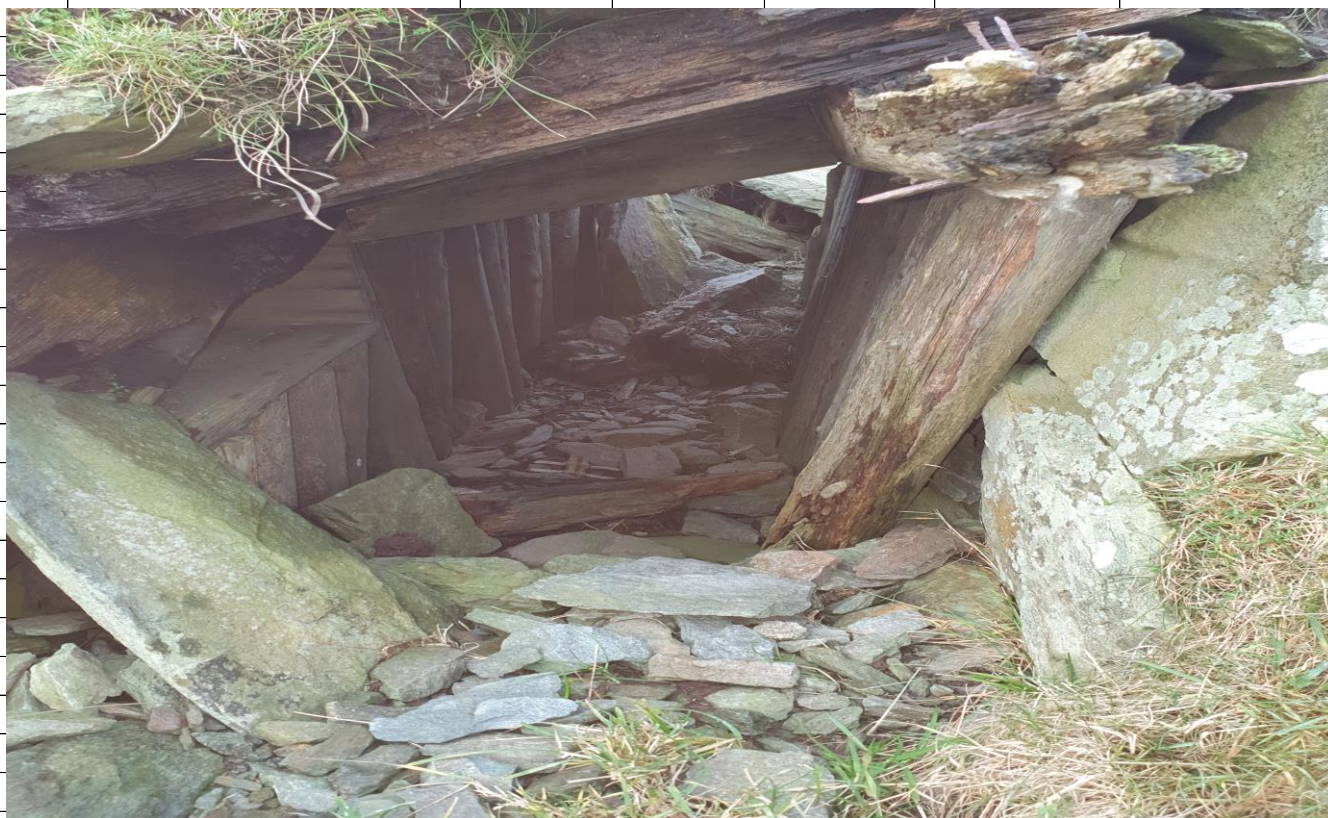
| Lokalt navn/ sted | | G.NR / B.NR | Eier |
|---|---|---|---|
| 3.7 | | Skyttergrav | |

| Lokalt navn/ sted | | G.NR / B.NR | Eier |
|---|---|---|---|
| 10 | Dårlig tømmer/ evt. nedrast | Delvis nedrast | |

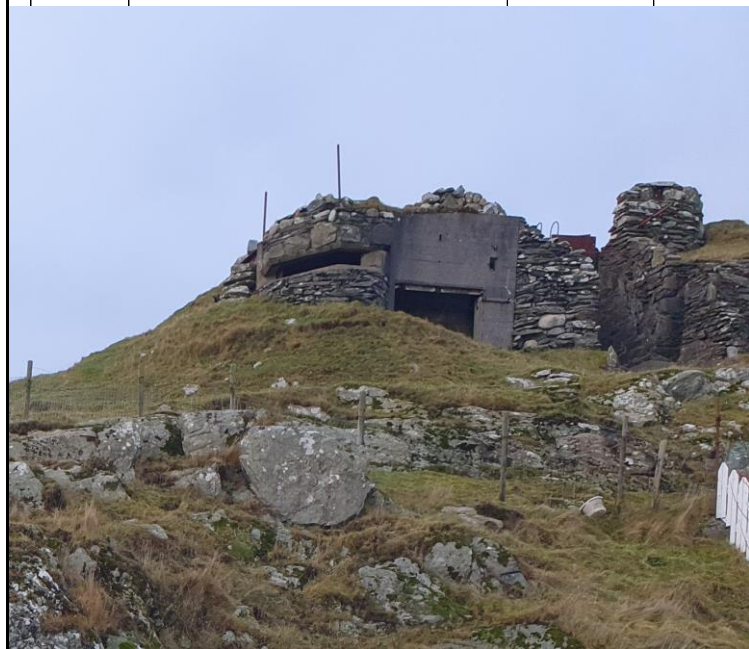
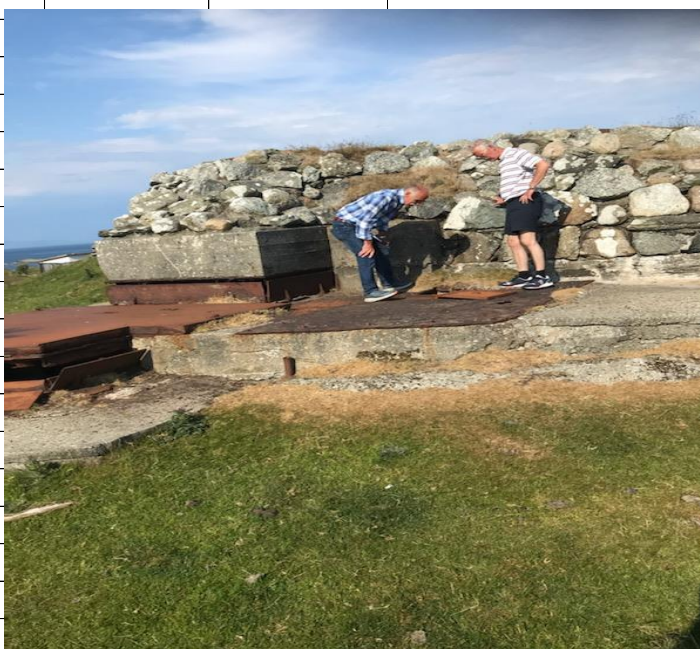
| Lokalt navn/ sted | | G.NR / B.NR | Eier |
|---|---|---|---|
| 4.0 | | Ildledingsentral | Hautleitstand |

| Lokalt navn/ sted | | G.NR / B.NR | Eier |
|---|---|---|---|
| 3 | Tilstand dører | Mye rust | |
| 4 | Tilstand luker/ stengsler | Mye rust | |
| 7 | Trapper - ledere | Mye rust | |
| 11 | Generell tilstand | Da mye av overbygg er laget av stål er det meste rustet. Ledere og annet i dårlig stand og utgjør en fare for sikkerheten. | |

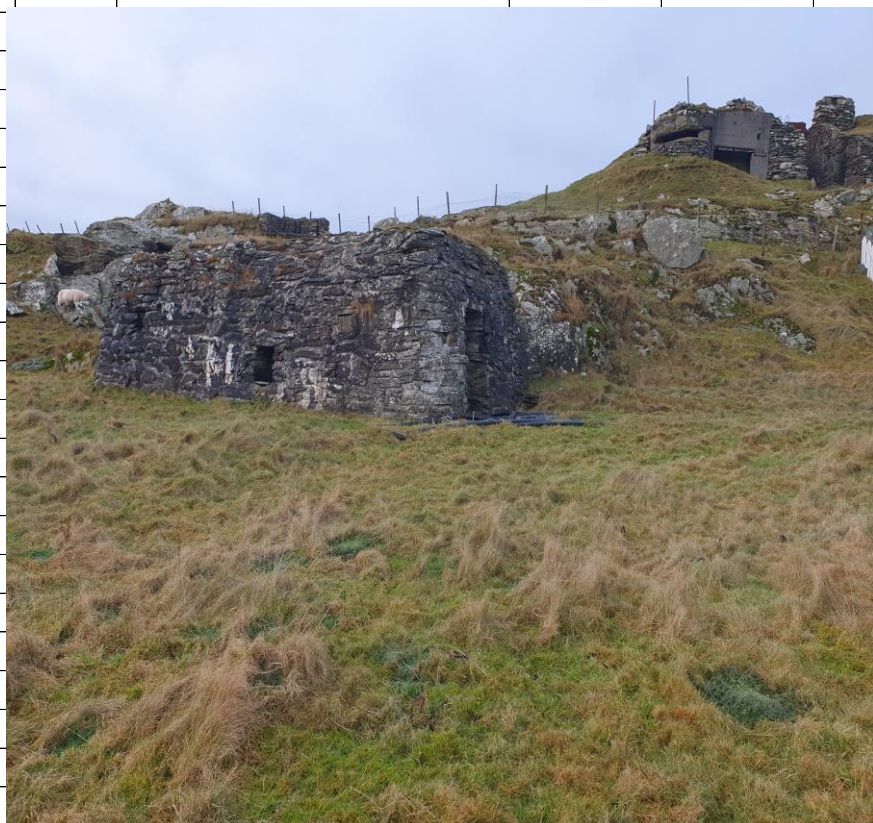
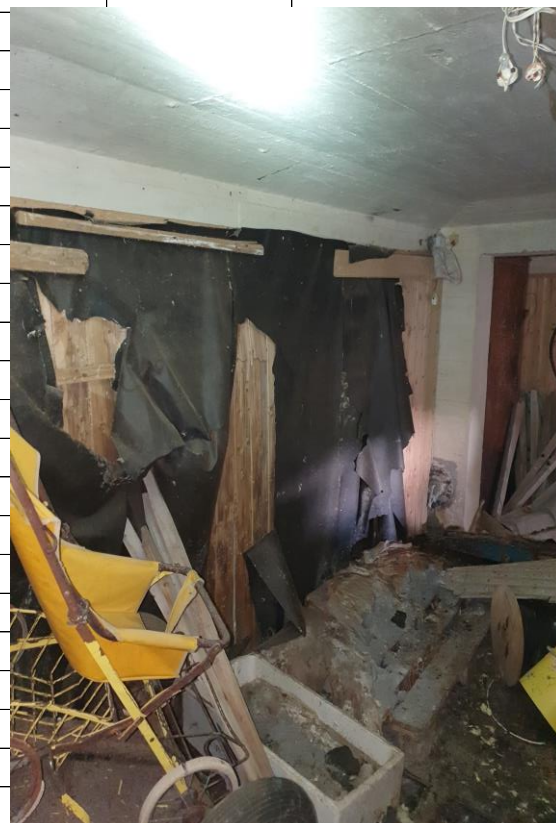
4.1

Fastrustet

Ovn står oppmontert. (mye rust)

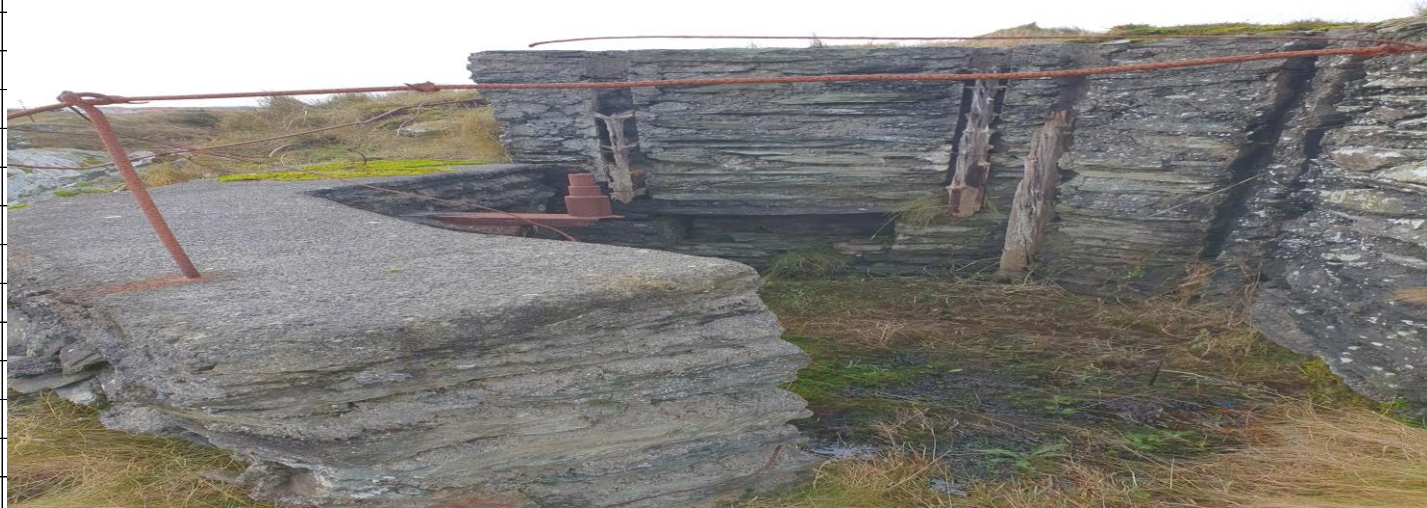
4.2

OK

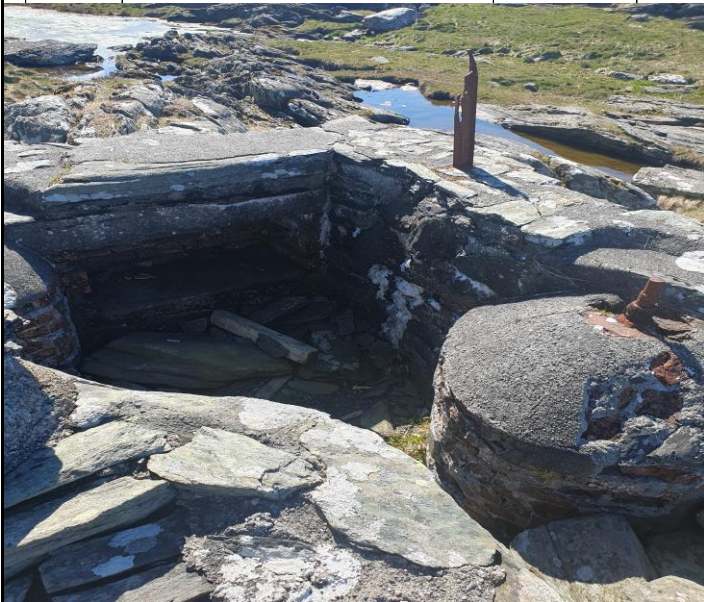
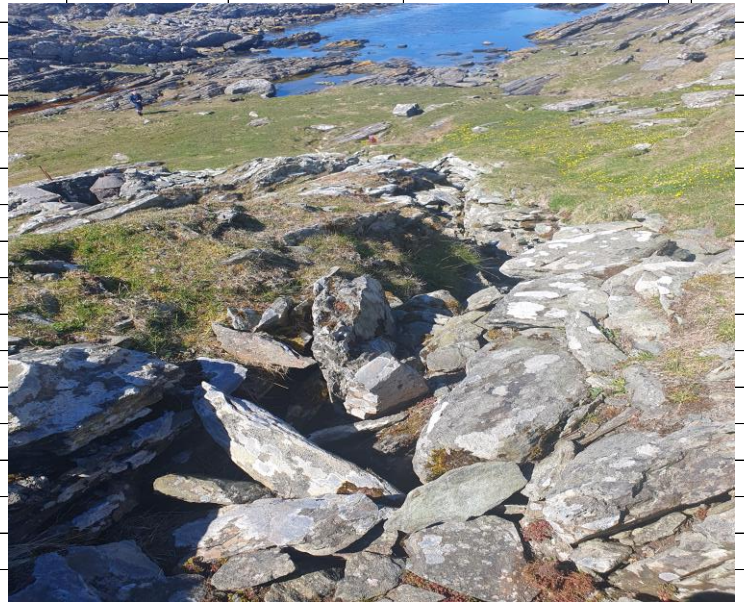
| Lokalt navn/ sted | | G.NR / B.NR | Eier |
|---|---|---|---|
| 5.0 | | Lyskaster/ Luftvern | |

| Lokalt navn/ sted | | G.NR / B.NR | Eier |
|---|---|---|---|
| 2 | Tilstand tørrmur | Noe nedrast | |
| 3 | Tilstand dører | Fastrustet | |
| 6 | Luftvernstilling | Avrustet feste for luftvern | |
| 8 | Løpegrav | Nedrast stein | |
