## KARTLEGGING OG ILLUSTRASJONER AV PLANFORSLAG

## TRE HUMMERPARKER

### TREDELT REGULERING

Reguleringsplanen gir rammer for bevaring, videreutvikling og forvaltning av to eksisterende hummerparker. I tillegg tillater den nybygging av overnattingssted ved ruinene til den tredje hummerparken.

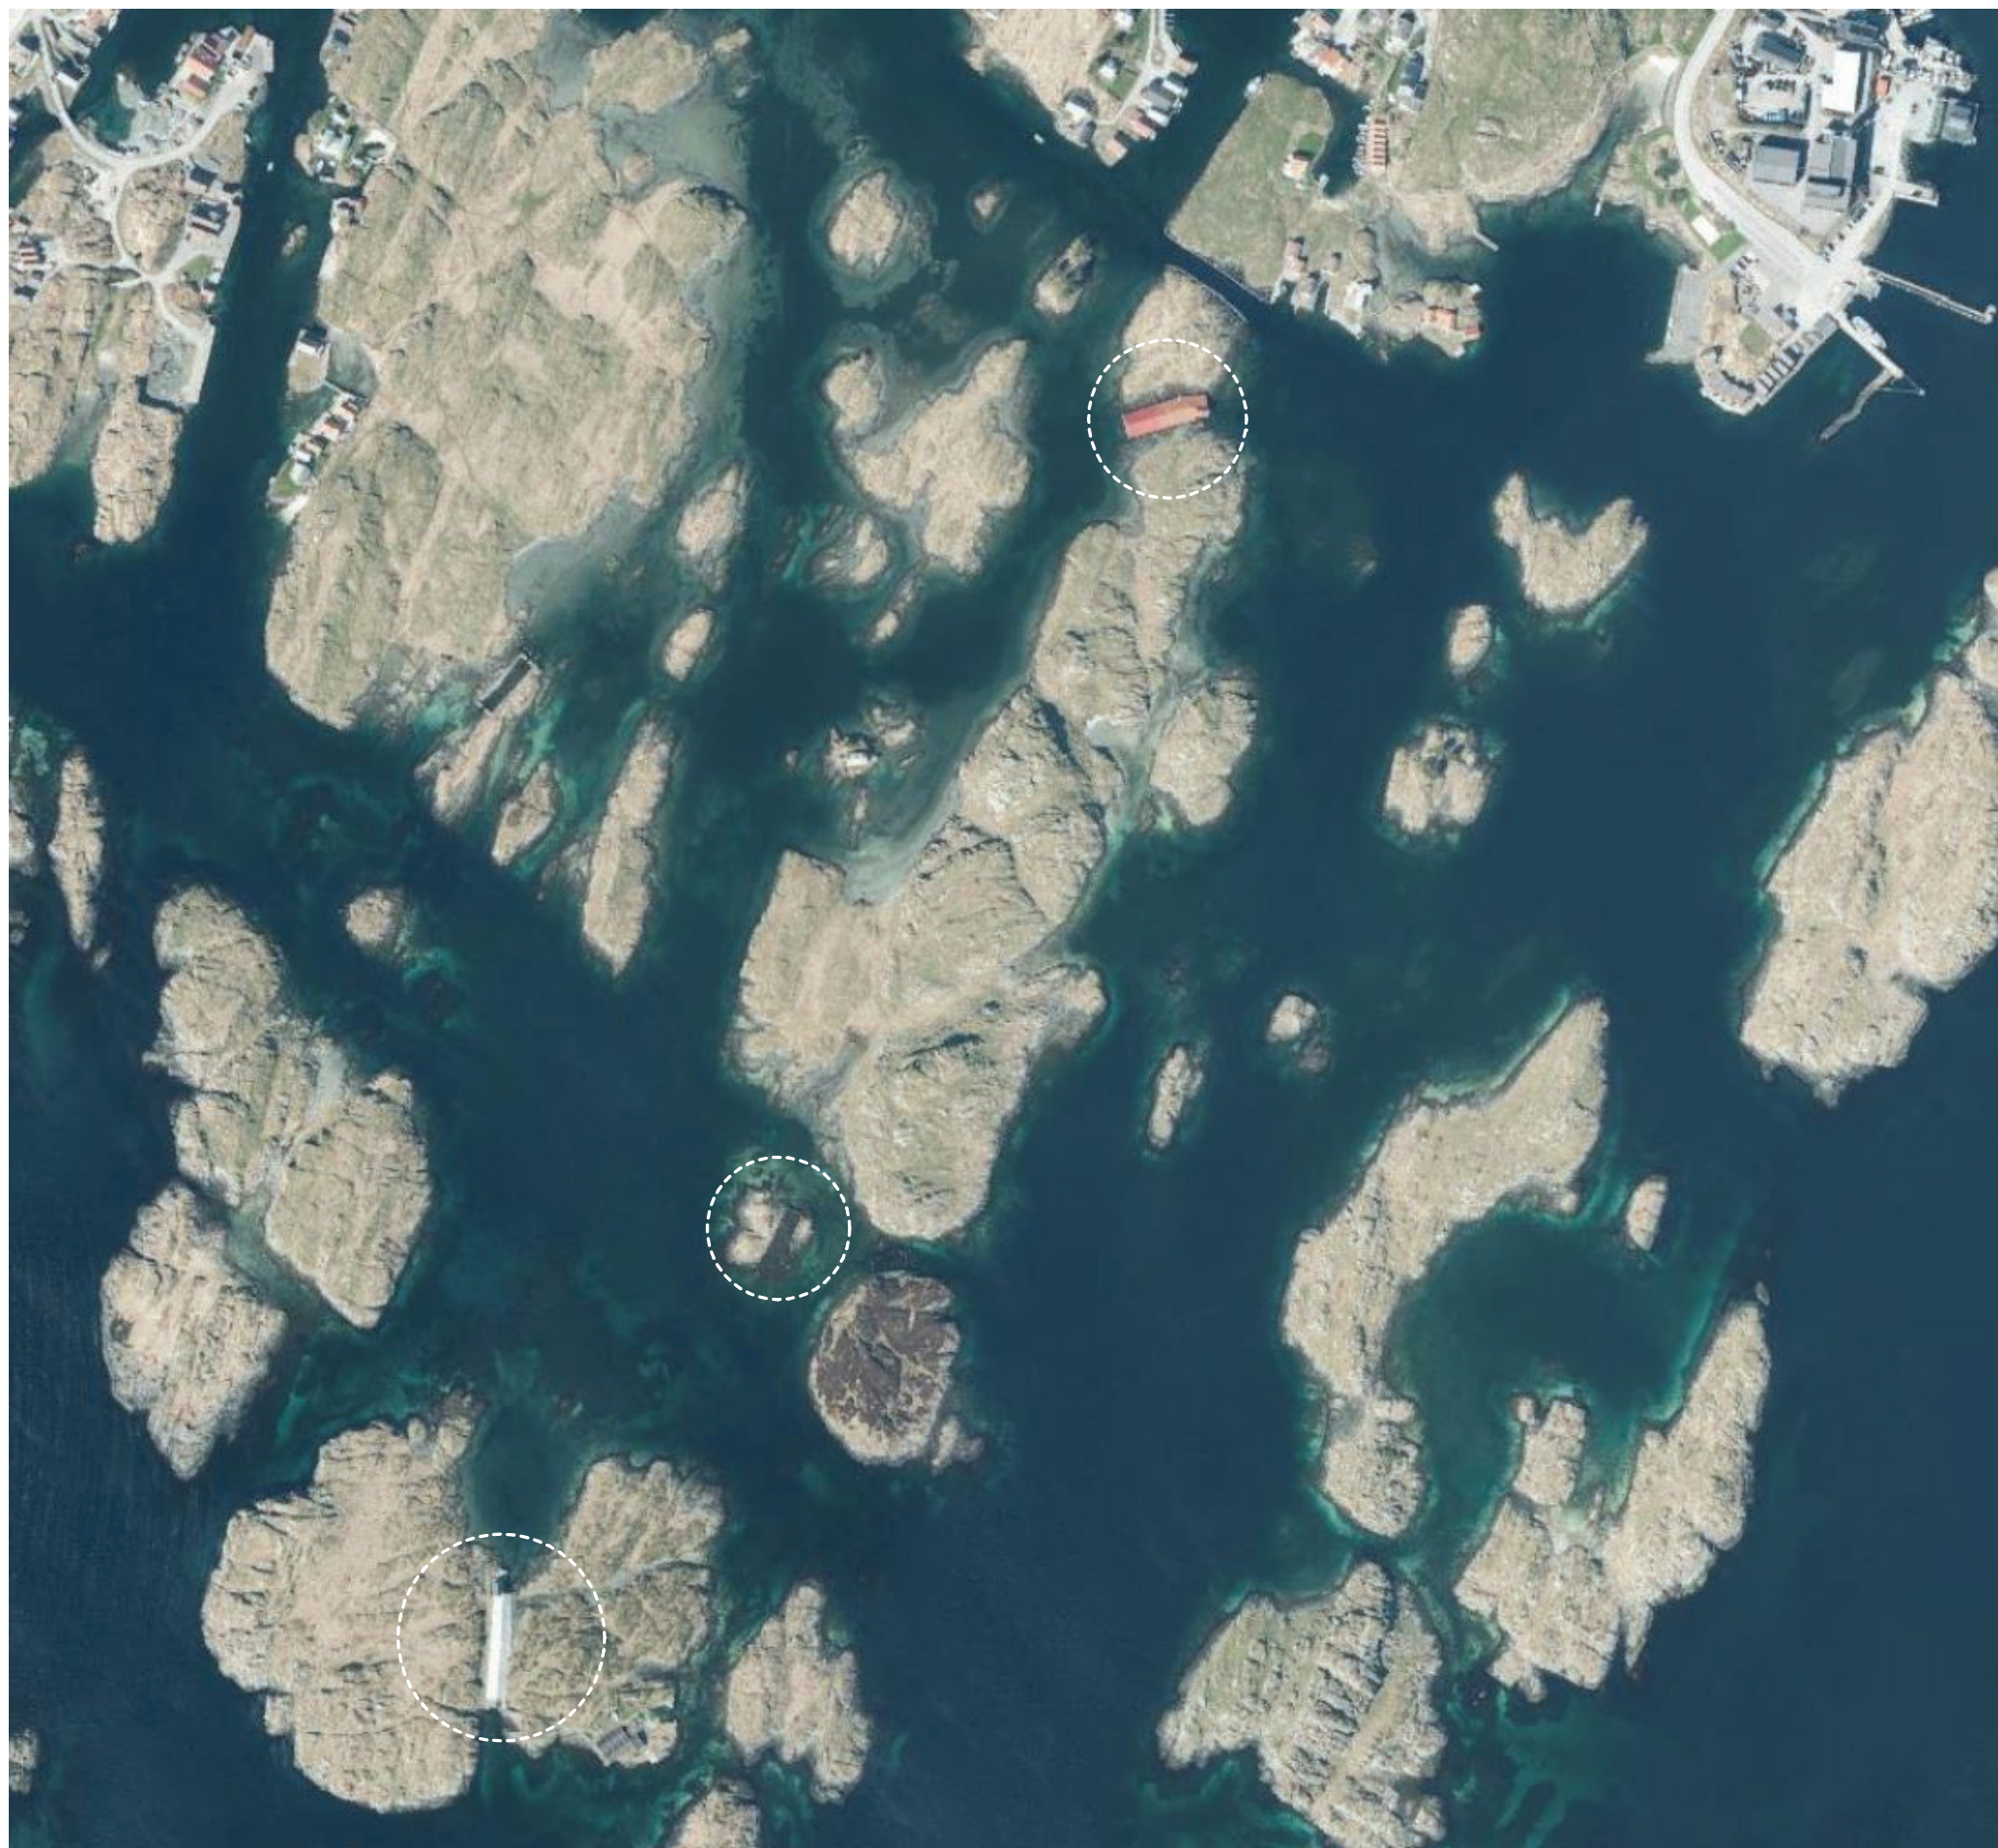
Planområdet ligger i den rommelige skjærgården på hovedøyas sørside. De tre lokalitetene ligger primært i sjø med tilknytning til land.

Ydstebøparken ligger i et sund, med vann rundt bygget, som er delvis landfast mot sør.

Ådnøyparken ligger mellom et større og et mindre skjær, med åpning mot sørøst.

Bjellandparken ligger også i et sund men er utformet slik at bygget er landfast på begge sider.

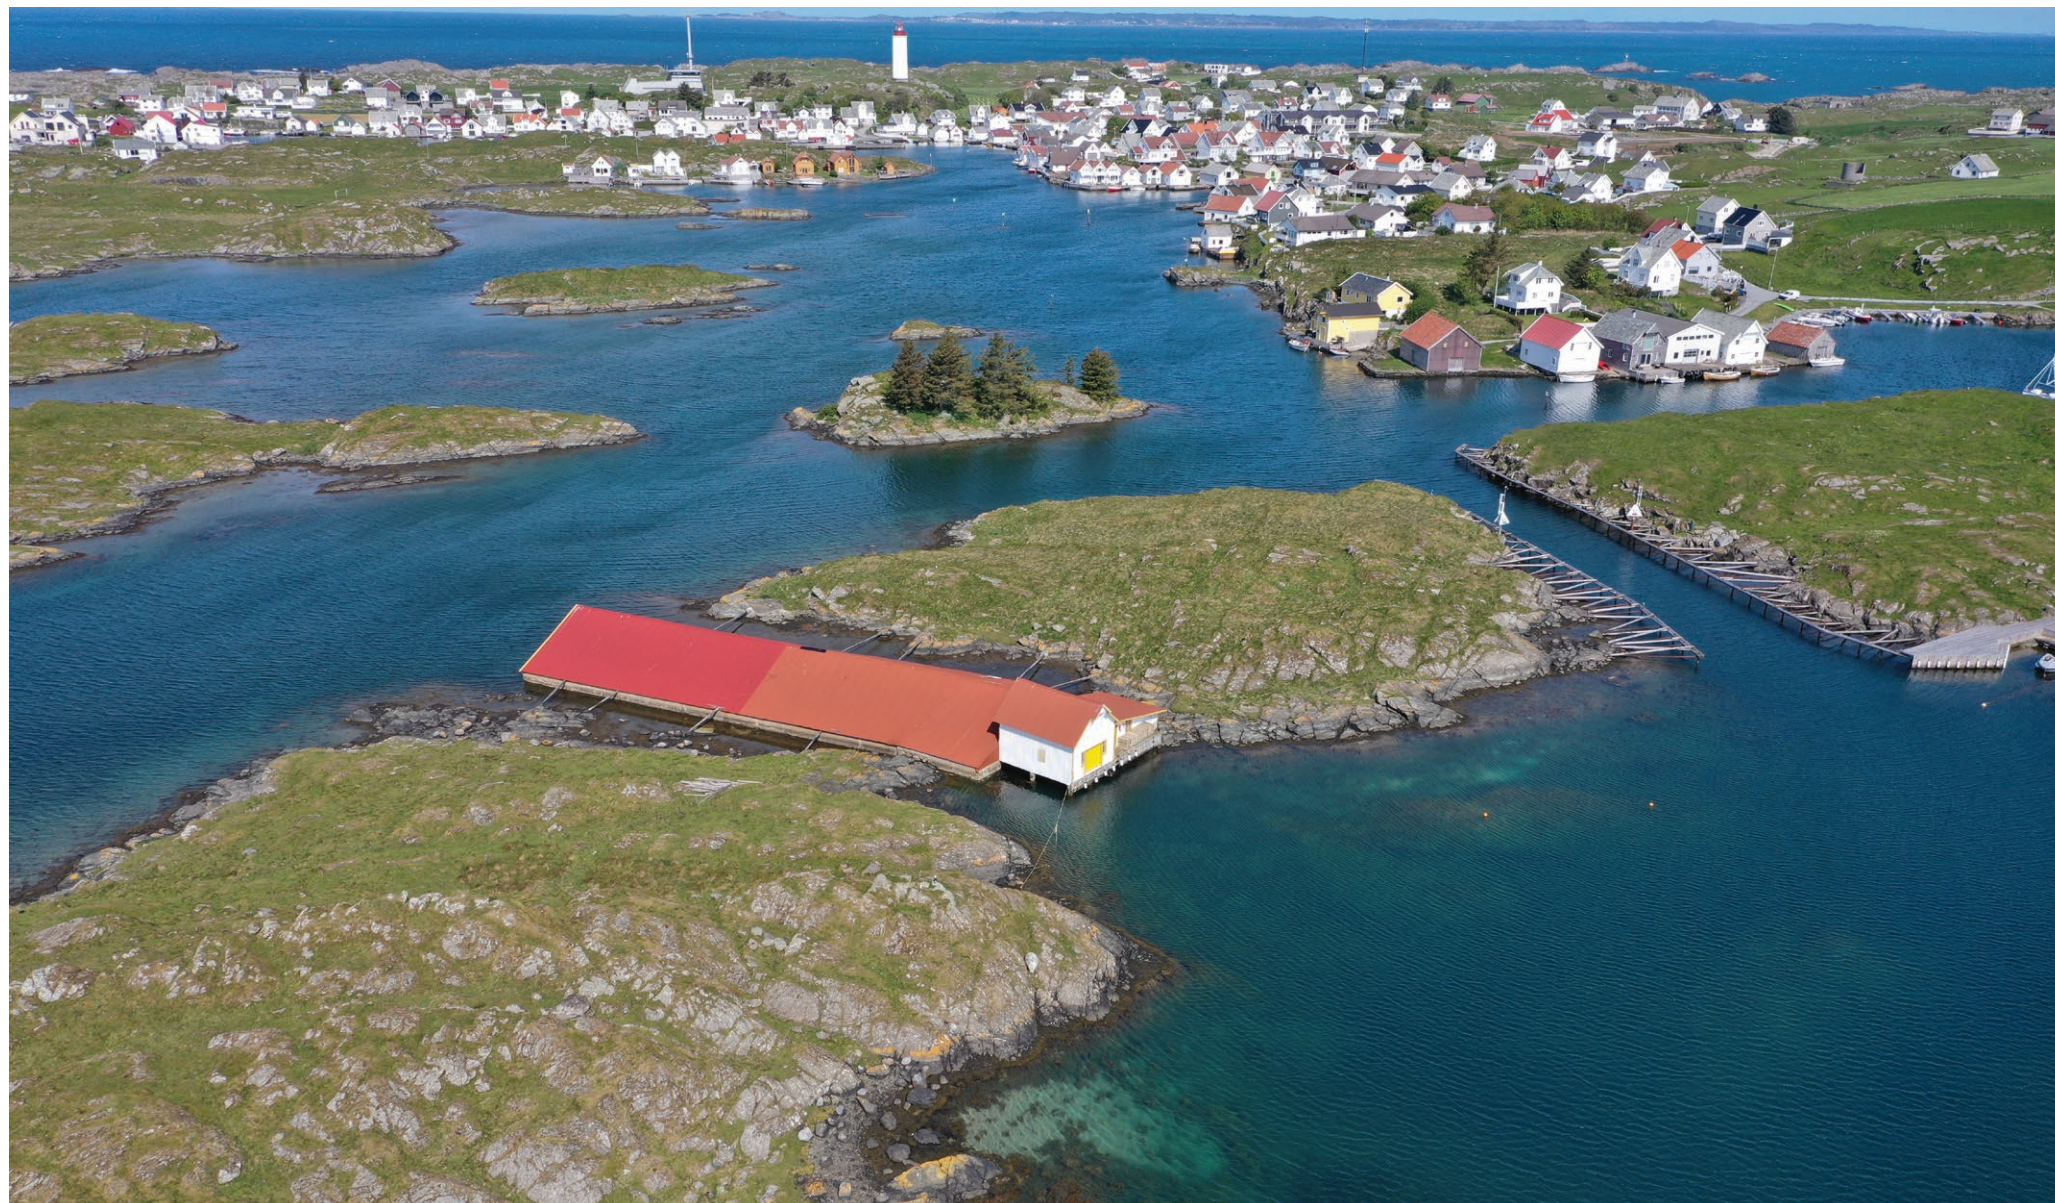
Hummerparken er tett knyttet til sjøen. Bassengdelen er lav. Det store taket har kun en lav knevegg og får konstruksjonen til å fremstå som nedsunket. Pakkhuset med stor port og knapp brygge forteller om bruken med tett kopling til båtene som betjente anlegget.

Pakkhuset haret bygningsvolum beslektet med sjøhus og andre bygg på hovedøya, og gjenkjennelig som 'hus'.

Bassengdelens langstrakte, lave tak overskrider andre kjente størrelser i skjærgårdens bebyggelse og får slik en tydelig egen karakter.

*Ydstebøparken fyller lengden på sundet mellom Ådnøy og Syselskjær. Foto: A. Vivås, Stavanger maritime museum*

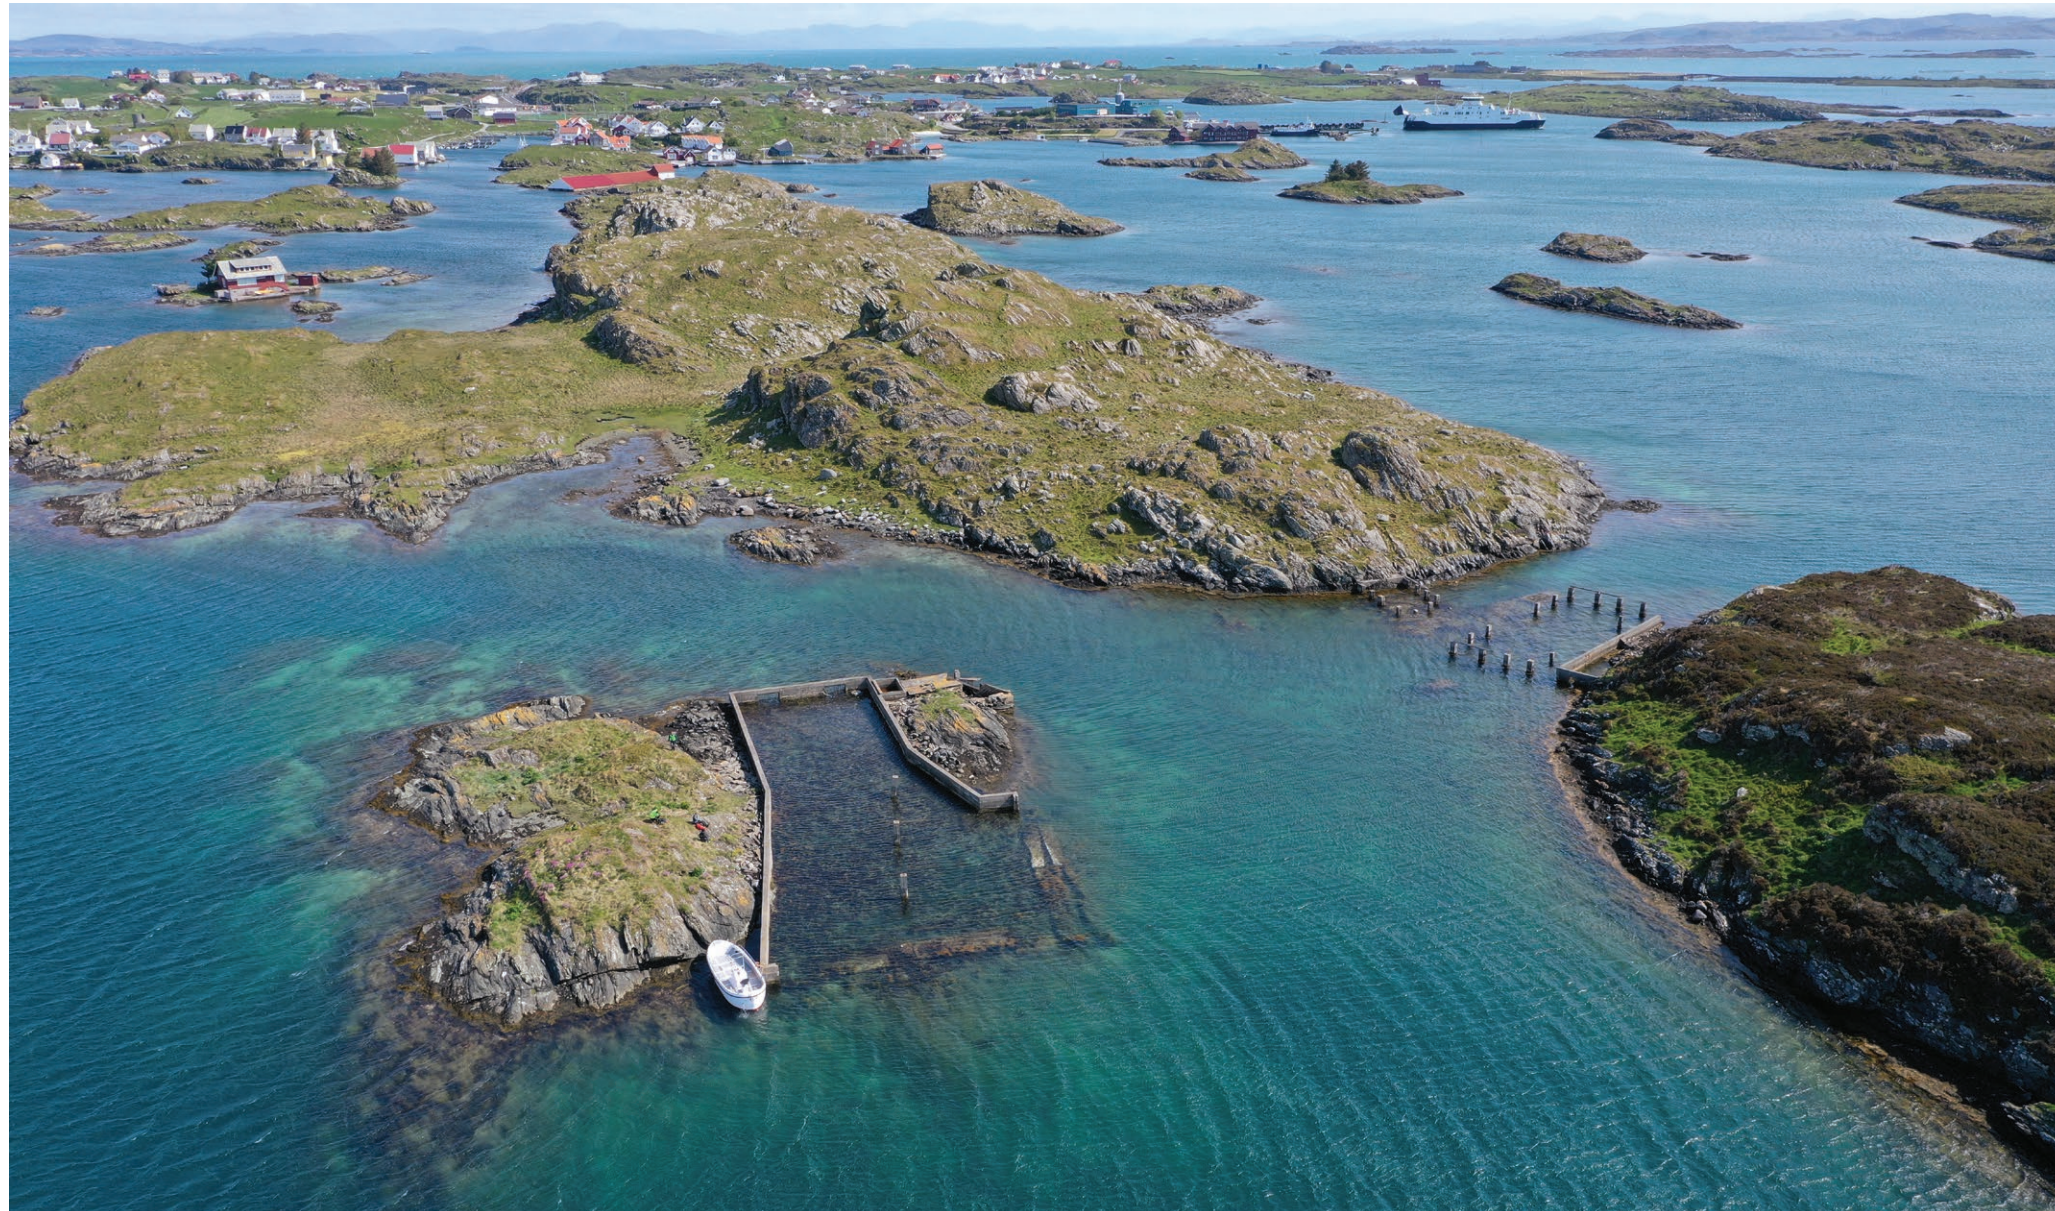
Det er kun rester av hummerparken som står igjen. Bygget som ble oppført i 1947, hadde en mer utsatt plassering enn de andre hummerparkene. Forfall og kollaps skyldes kanskje dette i kombinasjon med mangel på vedlikehold.

Plassert mellom Ådnøyskjær og en mindre holme, er det i dag deler av grunnmuren, og søylerekke som forteller om den opprinnelige toskipete konstruksjonen.

I sundet til høyre, mellom Ådnøy og Nordra Lyngskjer er det rester av en krabbepark. Flere betongssøyler og deler av en mur er synlig over vannet.

*Ådnøyparken har kun rester tilbake av konstruksjonen. Foto: A. Vivås, Stavanger maritime museum*

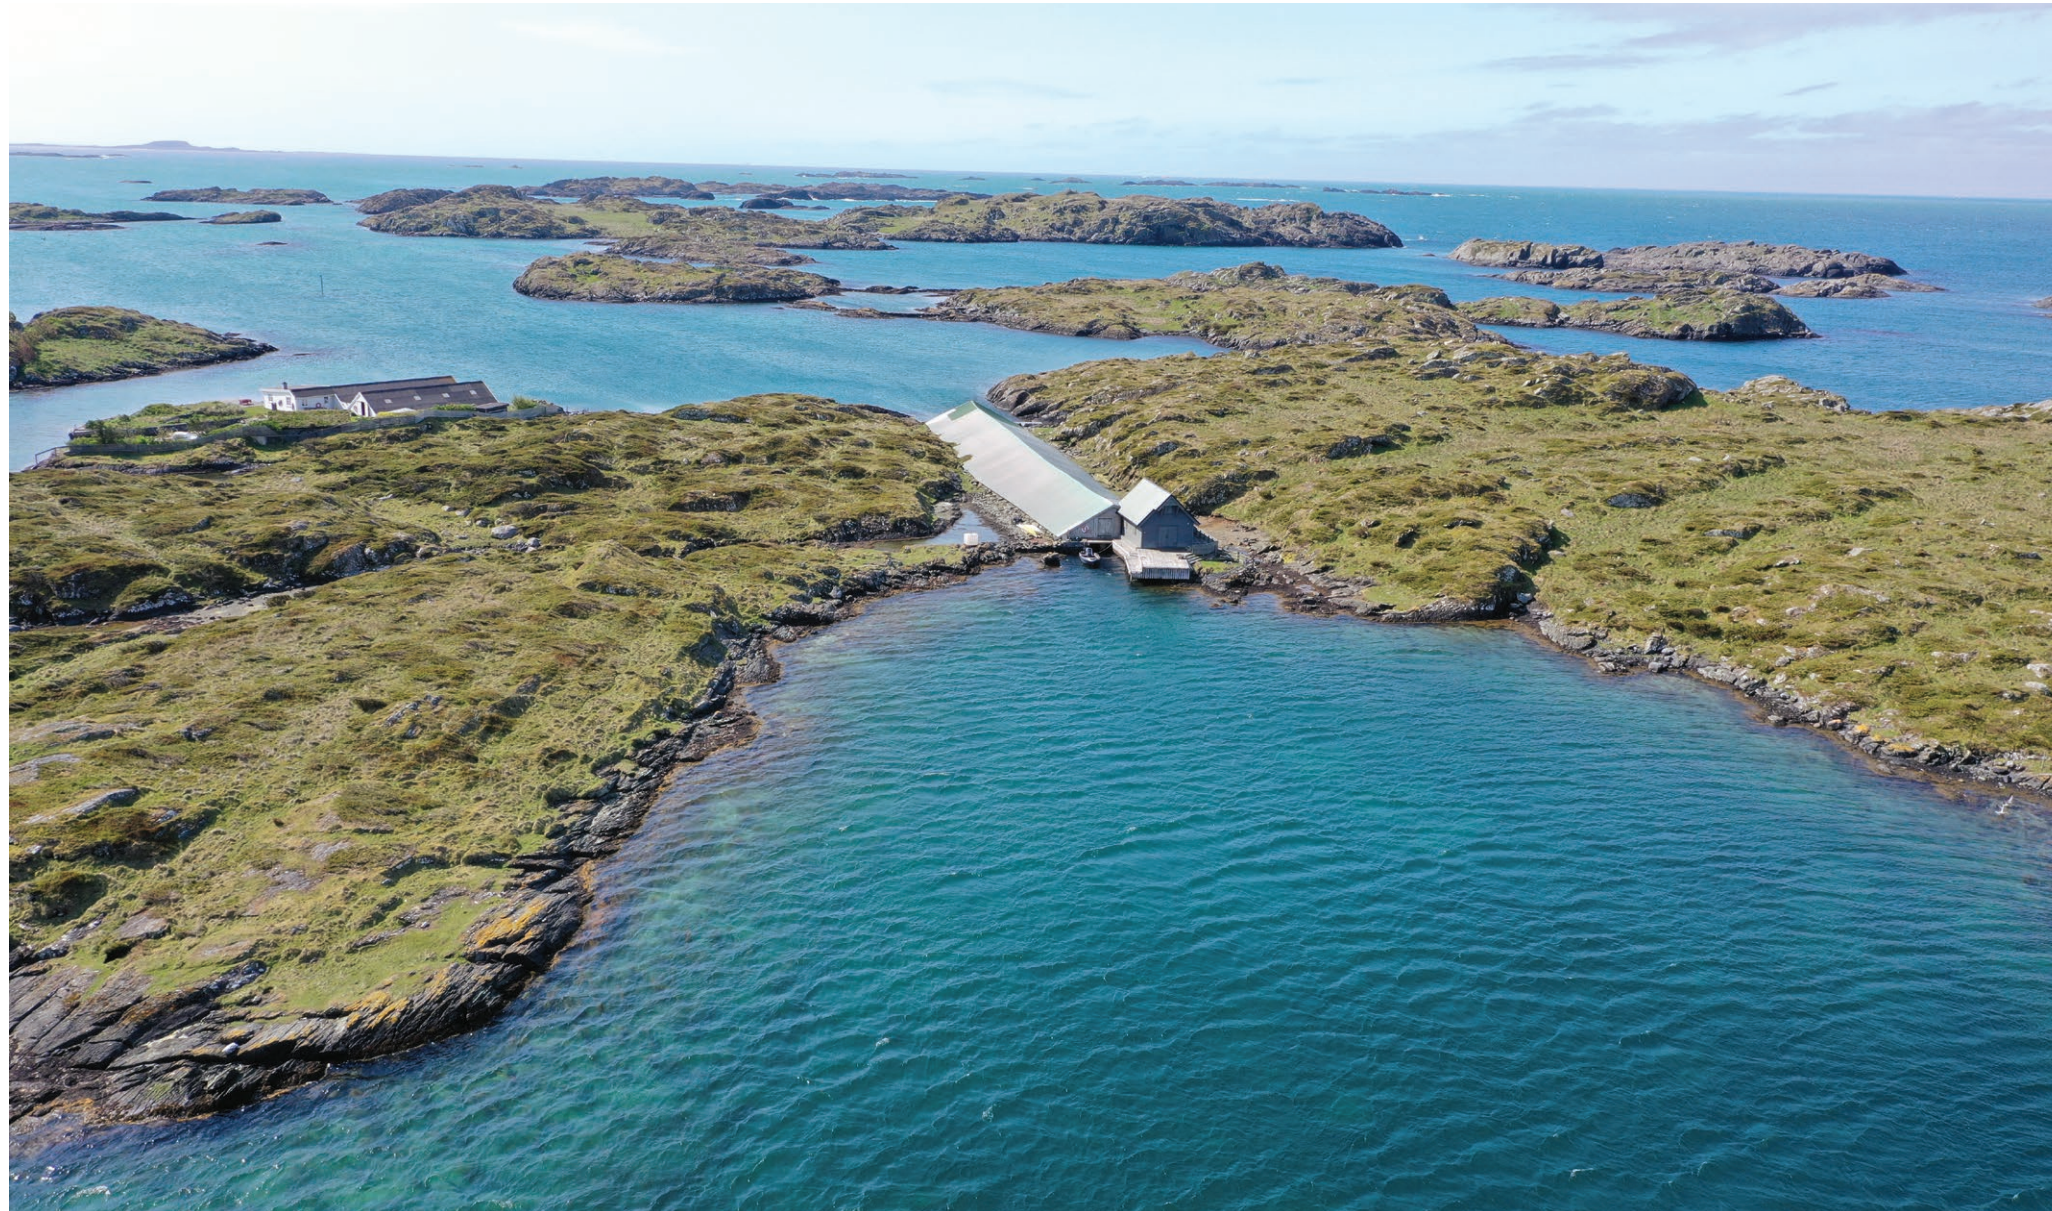
Parken ble oppført i 1902 og var en av de første som ble bygget. Kanskje derfor ble det valgt en ideell lokalisering med gode forhold for vær og vind. Plassert i et smalt og gruntsund er bygget skjermet for både havets og vindens krefter.

Hummerparkens bassengdeler lav og langstrakt med tilkomst i begge ender. Pakkhuset er plassert i anleggets nordside. Dette bygget har hatt en annen utforming og plassering tidligere, da det stor mer sentrert på bassengdelen av anlegget.

Anlegget er plassert i et naturlig sund mellom to holmer. Sundet er så ifylt på begge sider av bygget slik at konstruksjonen får stabile forhold.

*Bjellandparken godt plassert mellom to holmer. Foto: A. Vivås, Stavanger maritime museum*

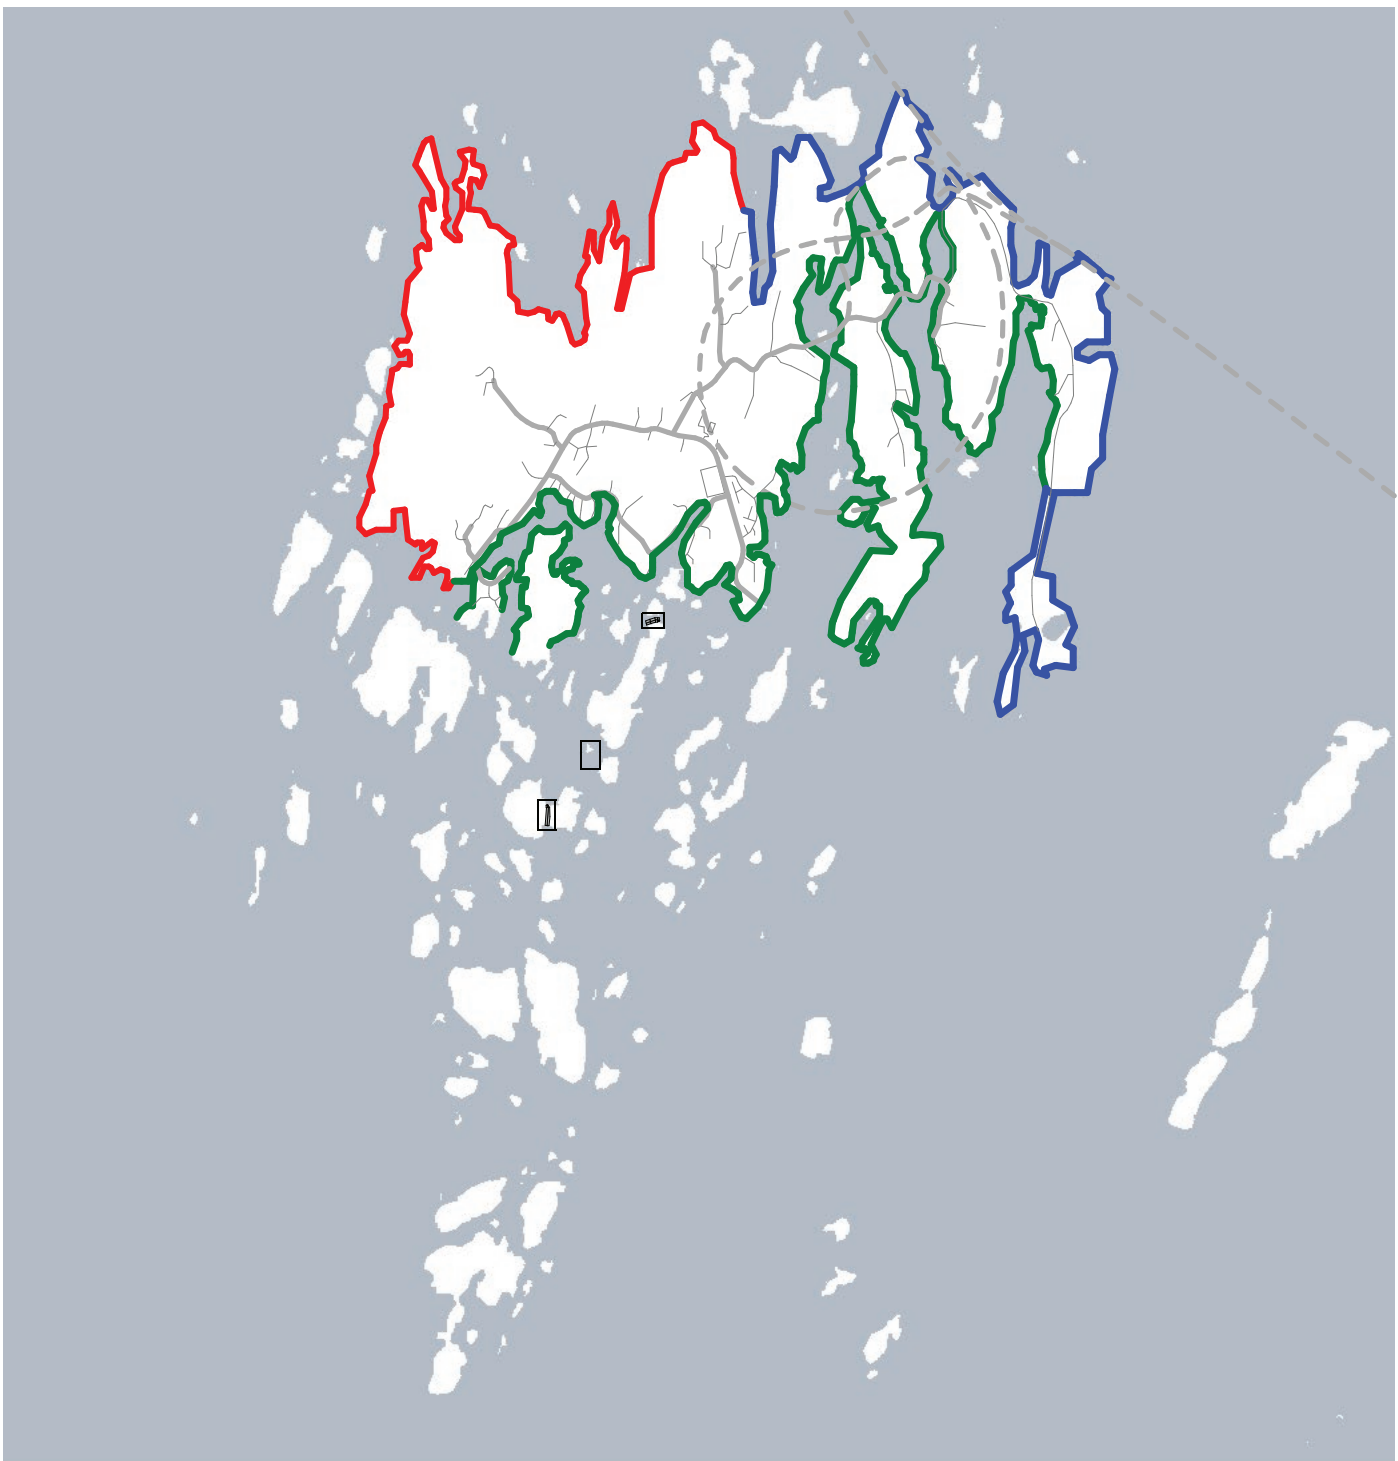
Temakartet omfatter ikke de tre lokalitetene i reguleringen. Imdilertid kan en lese ut av kartet at det er størst bølgepåkjenning fra vest og nordvest og noe bølgepåkjenning fra øst og nordøst. De sørlige delene og sjøfront innaskjærs er registrert uten direkte bølgepåvirkning ved stormflo.

Ut fra dette er det rimelig å anta at de tre lokalitetene, som alle ligger innaskjærs i sør, vil tilhøre kategorien som er uten direkte bølgepåvirkning.

- E39 UNDER BYGGING
- 4692 FYLKESVEI
- ANDRE VEIER
- LITEN DIREKTE BØLGEPÅVIRKNING VED STORMFLO
- NOE BØLGEPÅVIRKNING
- STOR BØLGEPÅVIRKNING

Kilde: Kvitsøy kommune, temakart bølgepåvirkning 14.08.2020

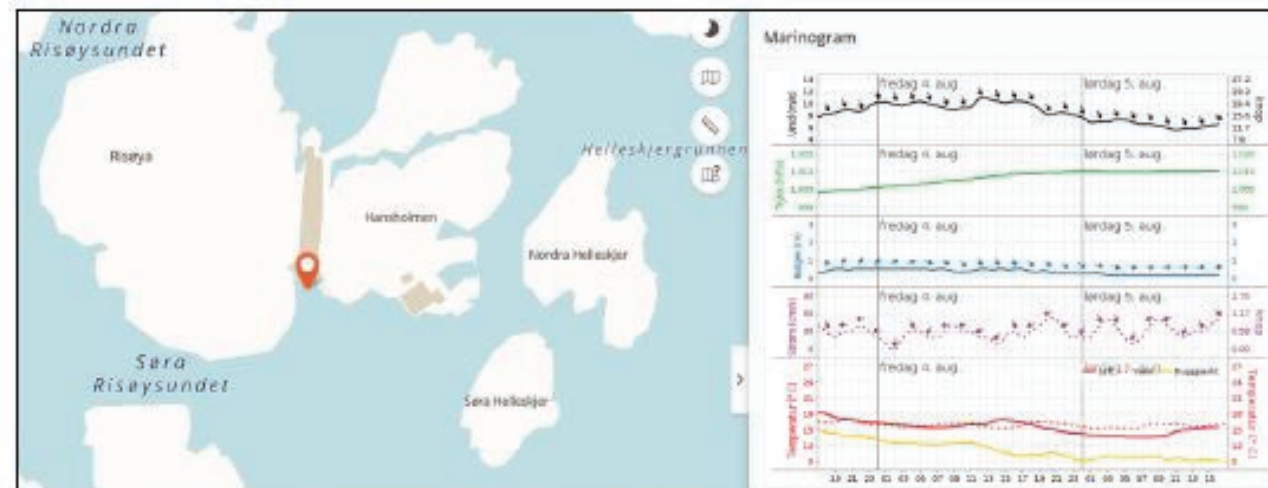
Figur 3-3: Bølgehøyder i planområdet for dagens situasjon ved Bjellandparken. Kilde: Bølgevarsel for Barentswatch.no

Bjellandparken  
- 1,2m bølger som gir  
- 3,1m høyeste vannstand

Kommentar:  
*Bølgene vil komme fra sør og øst. Det betyr at belastningen på Bjellandparken primært vil være på bassenddelen og at pakkhuset i stor grad vil være skjermet.*

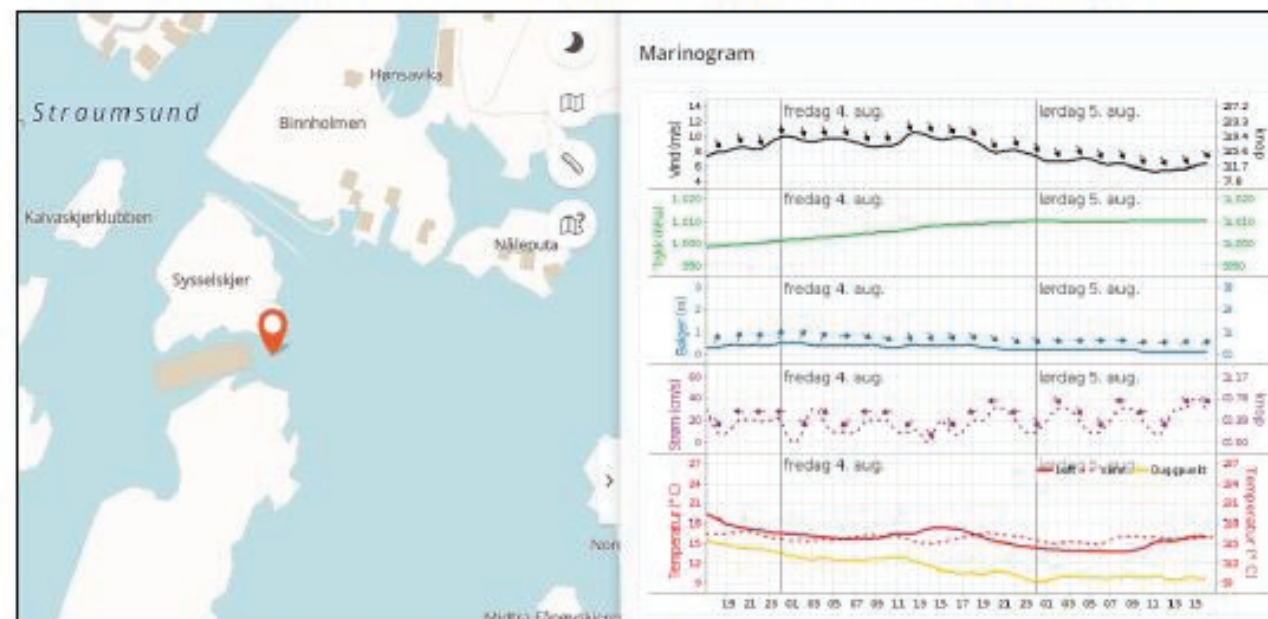
Figur 3-4: Bølgehøyder i planområdet for dagens situasjon ved Ydstebøparken. Kilde: Bølgevarsel for Barentswatch.no

Ydstebøparken  
- 1,0m bølger som gir  
- 2,9m høyeste vannstand

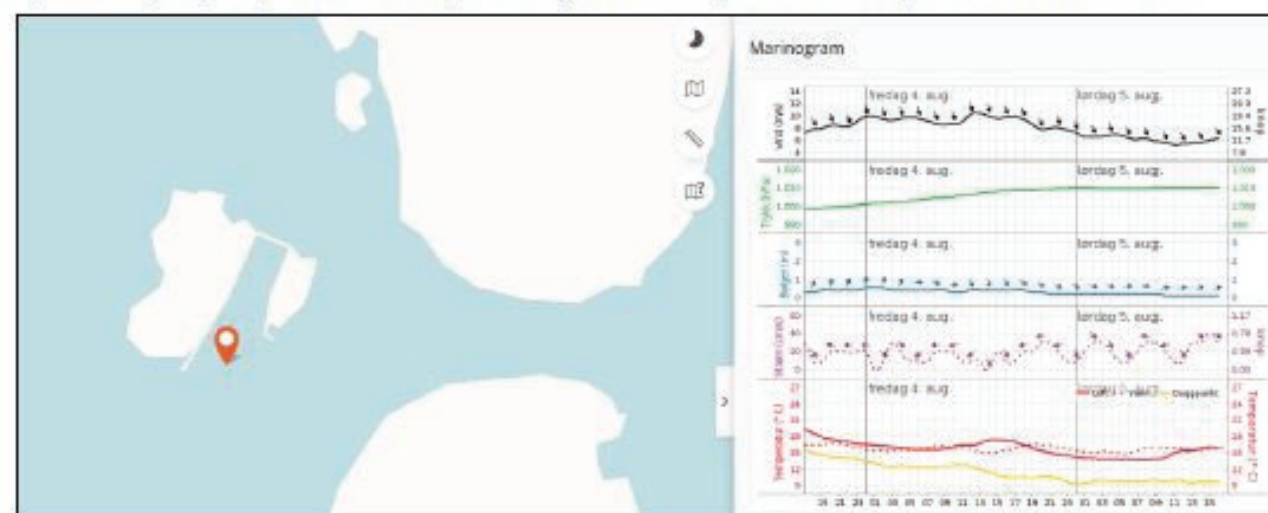
Figur 3-5: Bølgehøyder i planområdet for dagens situasjon ved Haalandparken. Kilde: Bølgevarsel for Barentswatch.no

Haalandparken - Ådnøyparken  
- 0,6m bølger som gir  
- 2,5m høyeste vannstand

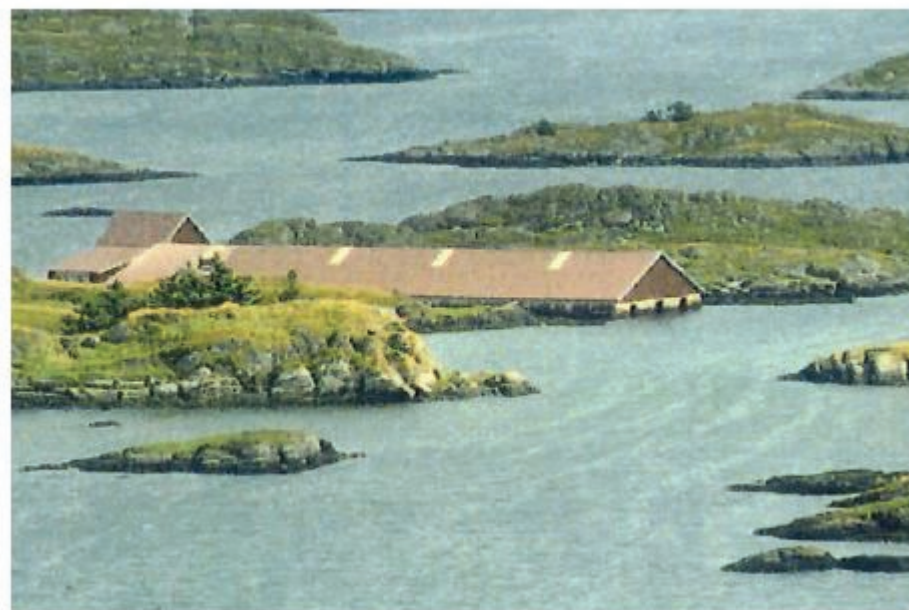
HORISONTALT: Hummerparken ligger lavt i landskapet

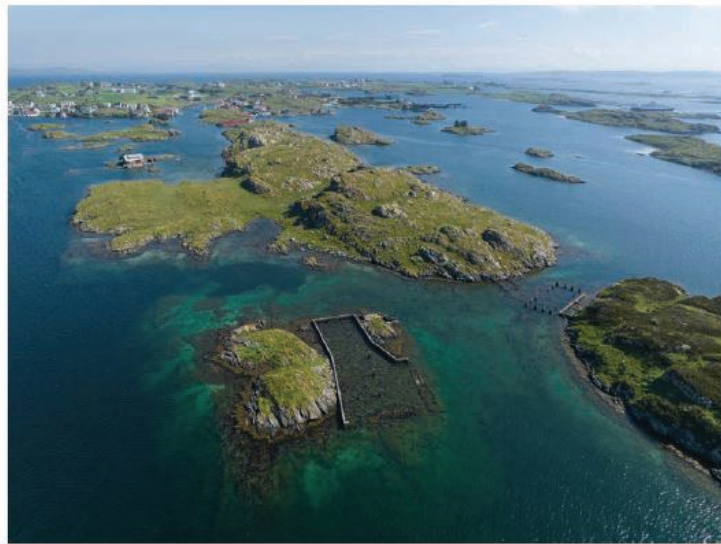
Haalandparken på Ådnøyskjæret. Vest for parken ses fundamenter etter en tidligere krabbepark. I bakgrunnen skimtes Ydstebøparken.  
Foto: Trond A. Isaksen, Riksantikvaren

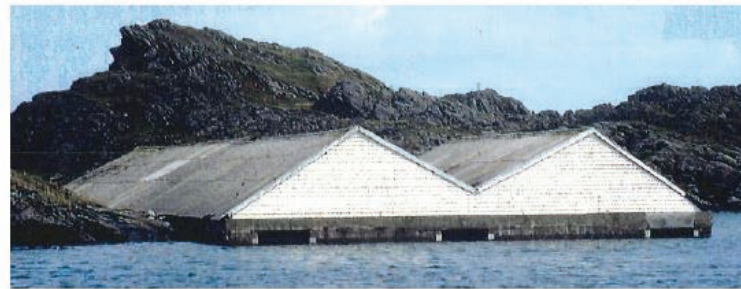
Haalandparken på 1990-tallet. Foto: Helge Schjelderup

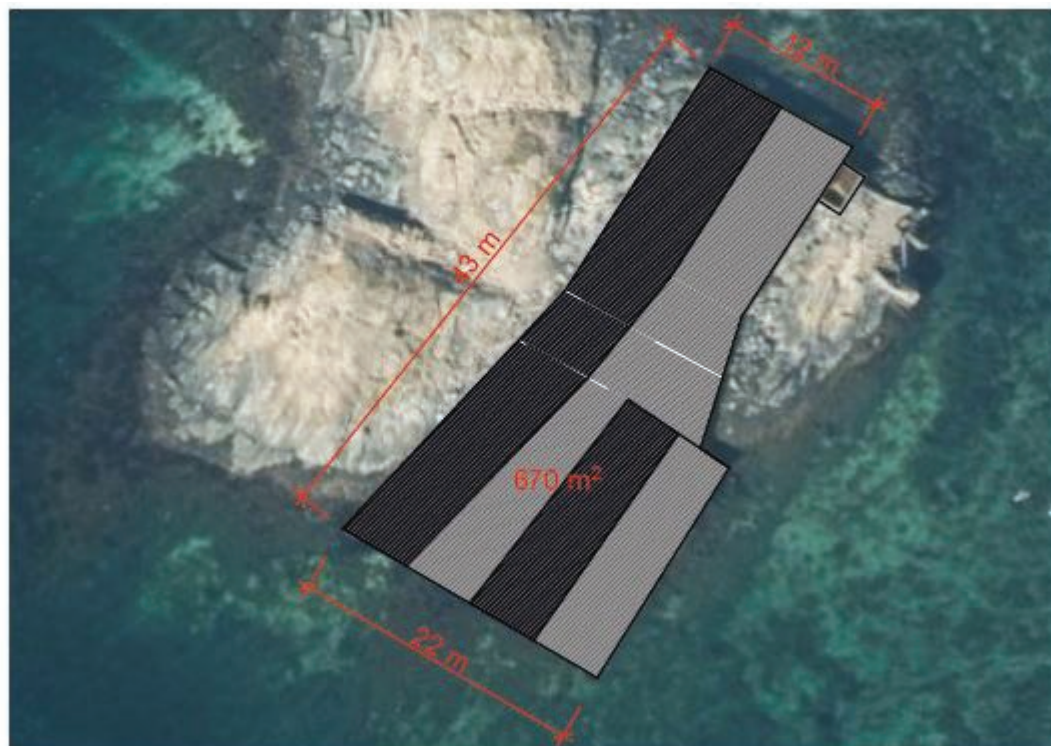
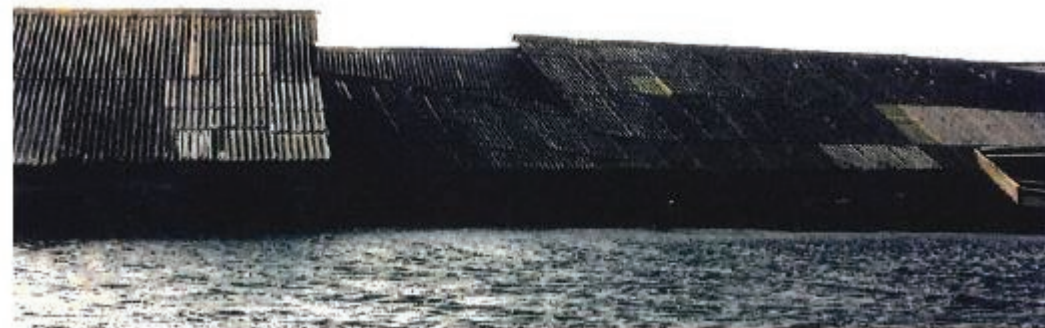
HAALANDPARKEN: Hummerparken på Ådnøyskjæret hadde en grunnflate på 670m<sup>2</sup> og var dekket av flere sammensatte takflater.

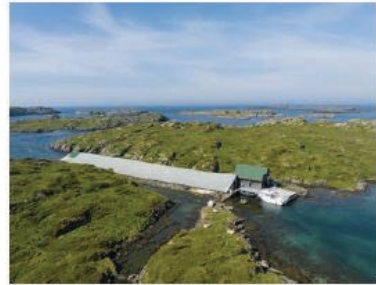
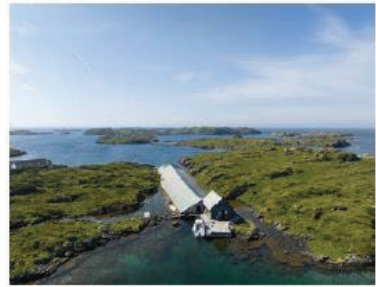
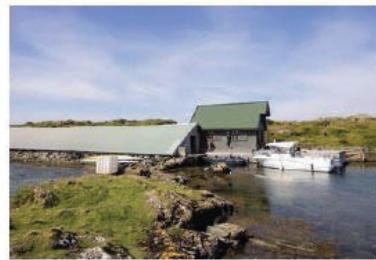
### BJELLANDPARKEN (1900)

Parkenerorientert tilnærmet nord-sø over et smalt sund mellom Risøya i vest og Hansholmen i øst. Bygget er ca 73 meter langt og har et areal på 1000 m<sup>2</sup>.

Murene er oppført i hugde steinblokker, angivelig fra et brudd i Lysefjorden. Disse er senere reparert og pusset med betong og supplert med lokal stein i mindre dimensjoner.

Det lange, lave takoverbygget består av sperrebind med hanebjelke. Disse hviler på langsgående tresvill som ligger på den omsluttende muren. Taket er tekket av korrugert metallplater. Bjellandparken er eneste hummerpark i Kvitsøy som har original takkonstruksjon.

Det er utført midlertidige sikringstiltak på anlegget, og det er behov for en fullverdig restaurering.

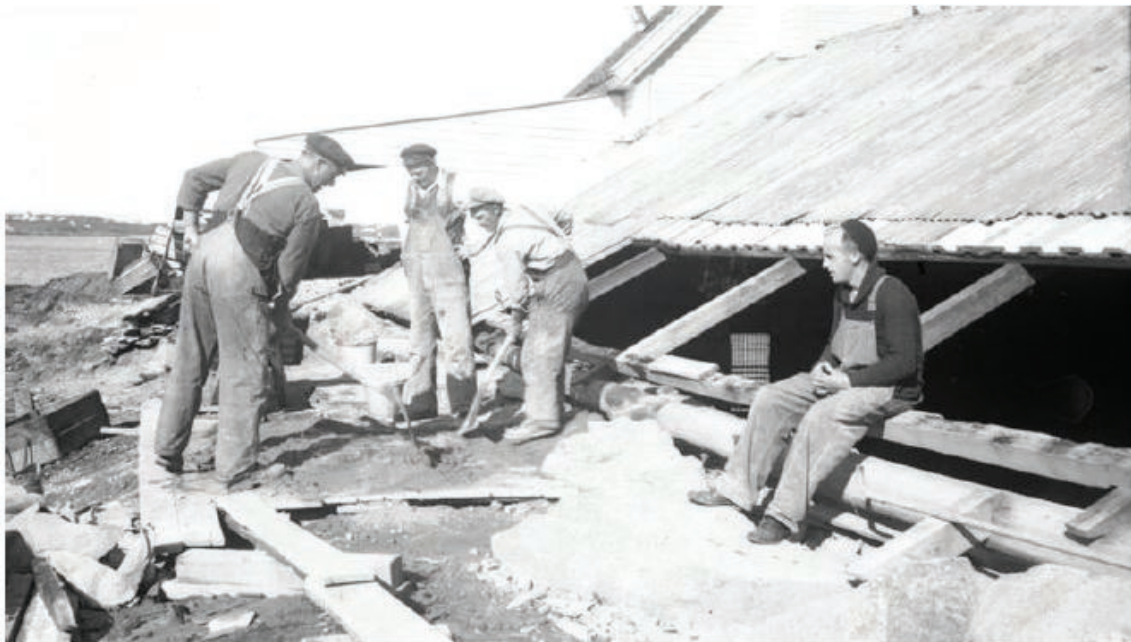
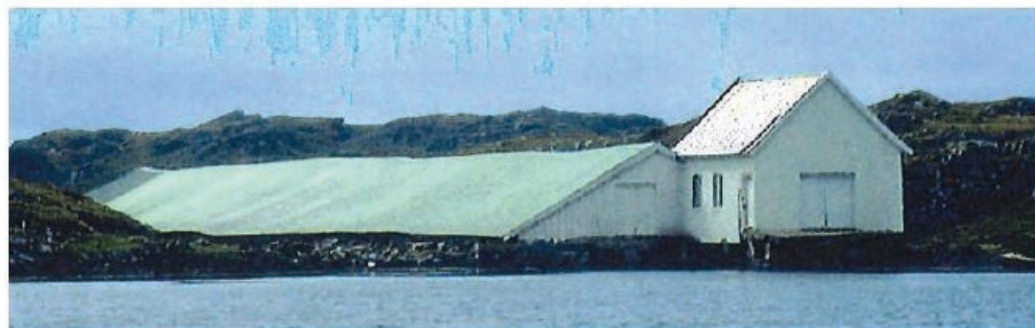
**PAKKHUSETS TO POSISJONER:** Bildet til venstre viser pakkehuset sentralt på hummerparken gavl, med en sidefløy som stikker ut. Bildene til høyre viser pakkehuset til side for hummerparkens møne og med et oppbygg på hummerparkens tak i bakkant

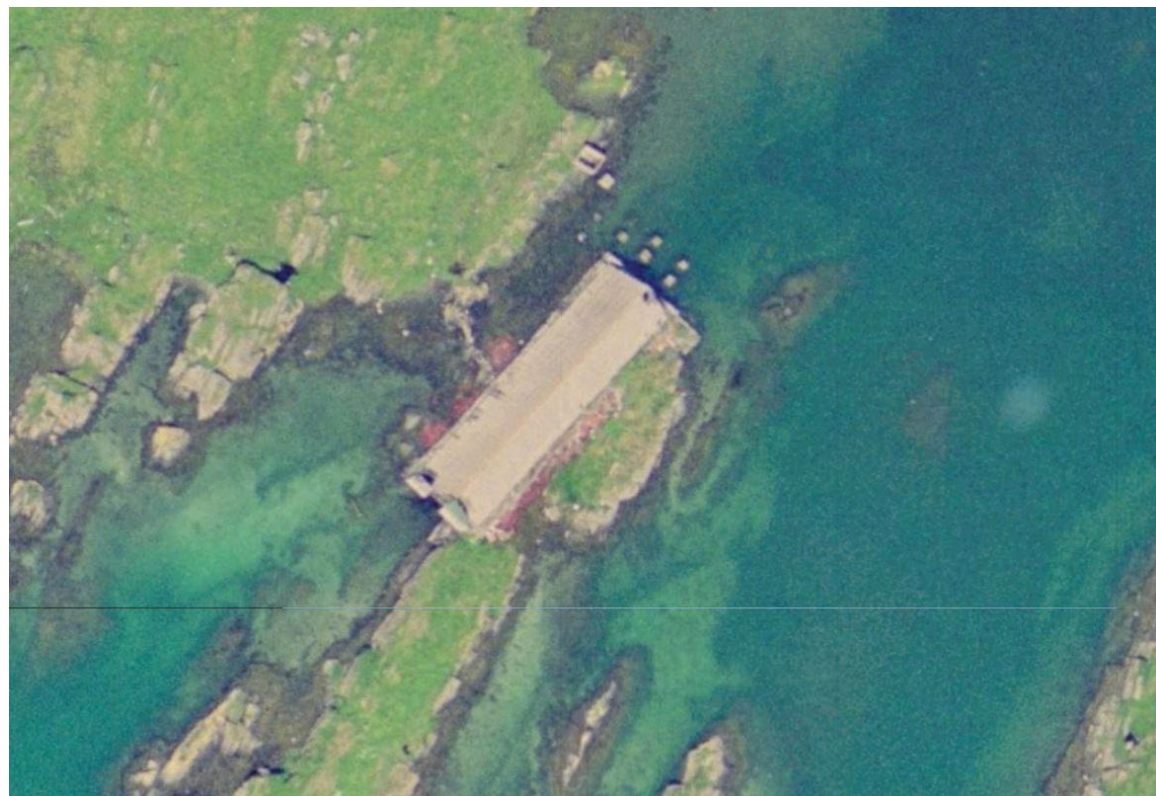
2003

Utviklingen til Groomparken viser hvor raskt et bygg kan forvitte og forsvinne dersom det ikke holdes vedlike. I løpet av tyve år falt denne hummerparken fra et helt volum til at det nå kun er fundamenter tilbake.

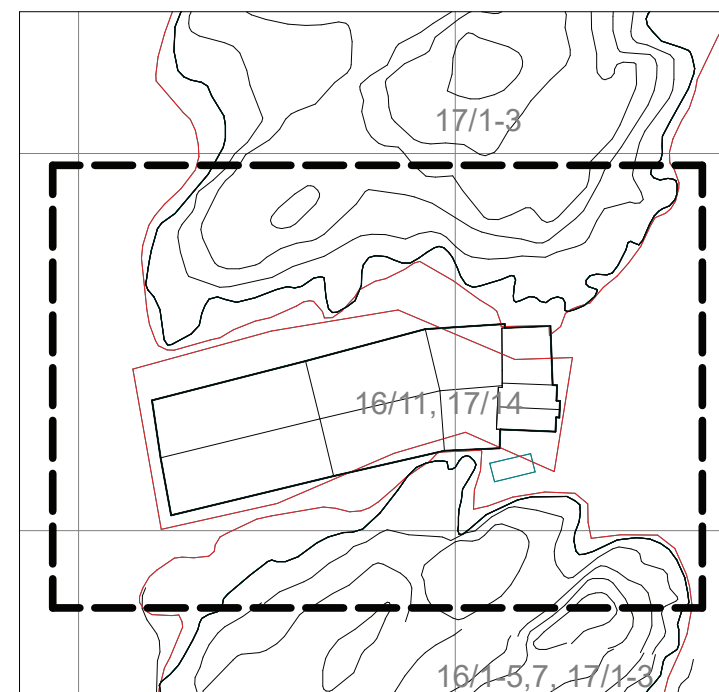
YDSTEBØPARKEN

**Ydstebøparken**  
 - Kombinert formål av fiskerivirksomhet og besøksturisme  
 - Tillate brygge sør for pakkhus for å kunne håndtere logistikk.

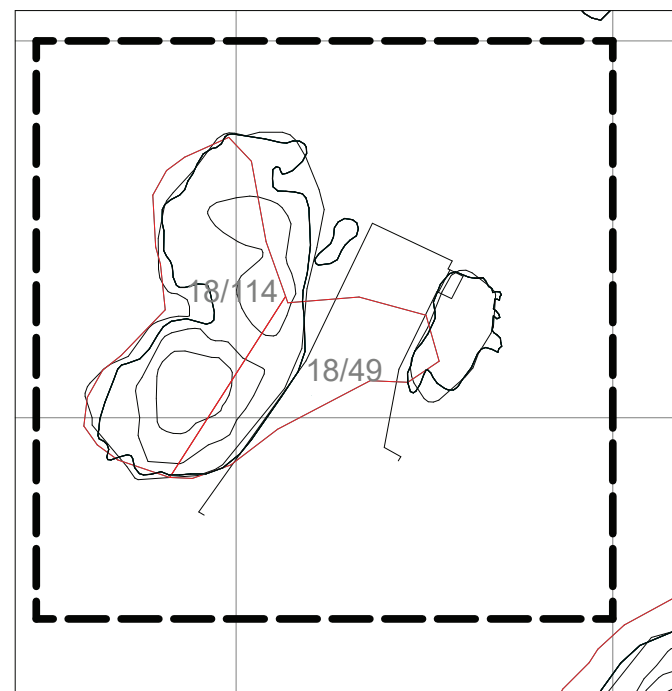
ÅDNØYPARKEN

**Ådnøyskjæret**  
 - Bevaring av historiske fundamenter  
 - Tillater nytt bygg for overnatting  
 - Utforming som en fortolkning av hummerparkenes arkitektur, og er slik en videreføring av minne om tidligere byggverk som stod på dette stedet.
