## KARTLEGGING OG ILLUSTRASJONER AV PLANFORSLAG

## TRE HUMMERPARKER

### TREDELT REGULERING

Reguleringsplanen gir rammer for bevaring, videreutvikling og forvaltning av to eksisterende hummerparker. I tillegg tillater den nybygging av overnattingssted ved ruinene til den tredje hummerparken.

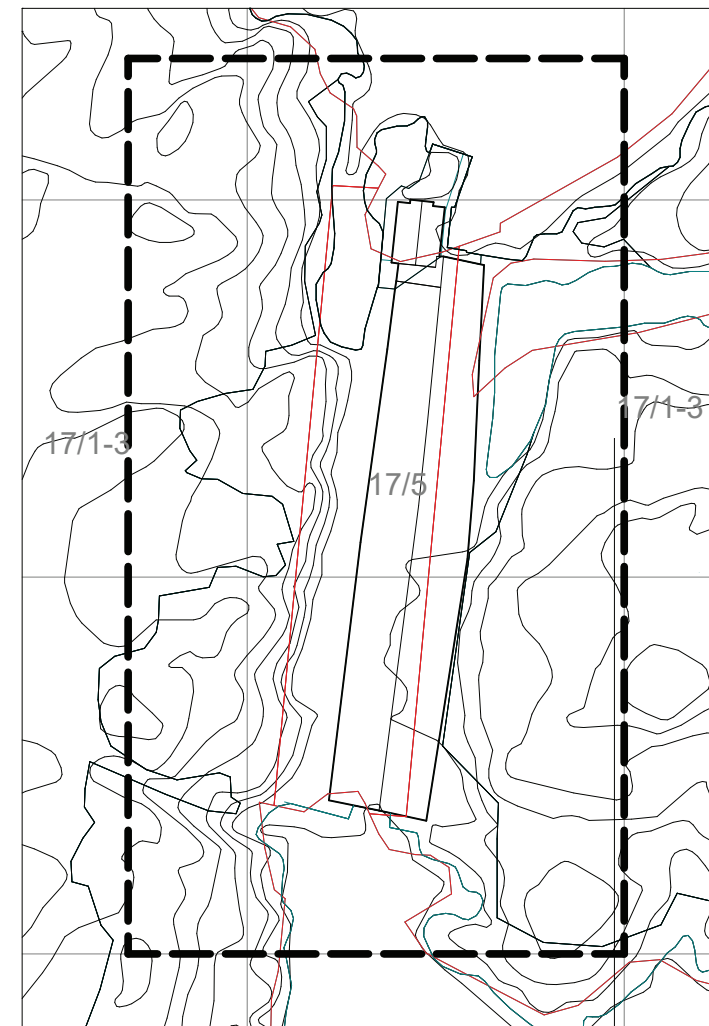
BJELLANDPARKEN

**Bjellandparken**  
 - Kombinert formål av besøksturisme og fritidsbolig  
 - Riving og gjenoppføring av pakkhus med historisk utforming og plassering  
 - Tillate liten brygge på østside av pakkhus, som idag  
 - Tillate smal brygge kombinert med flyte brygge på sørsiden, for å kunne håndtere logistikk.

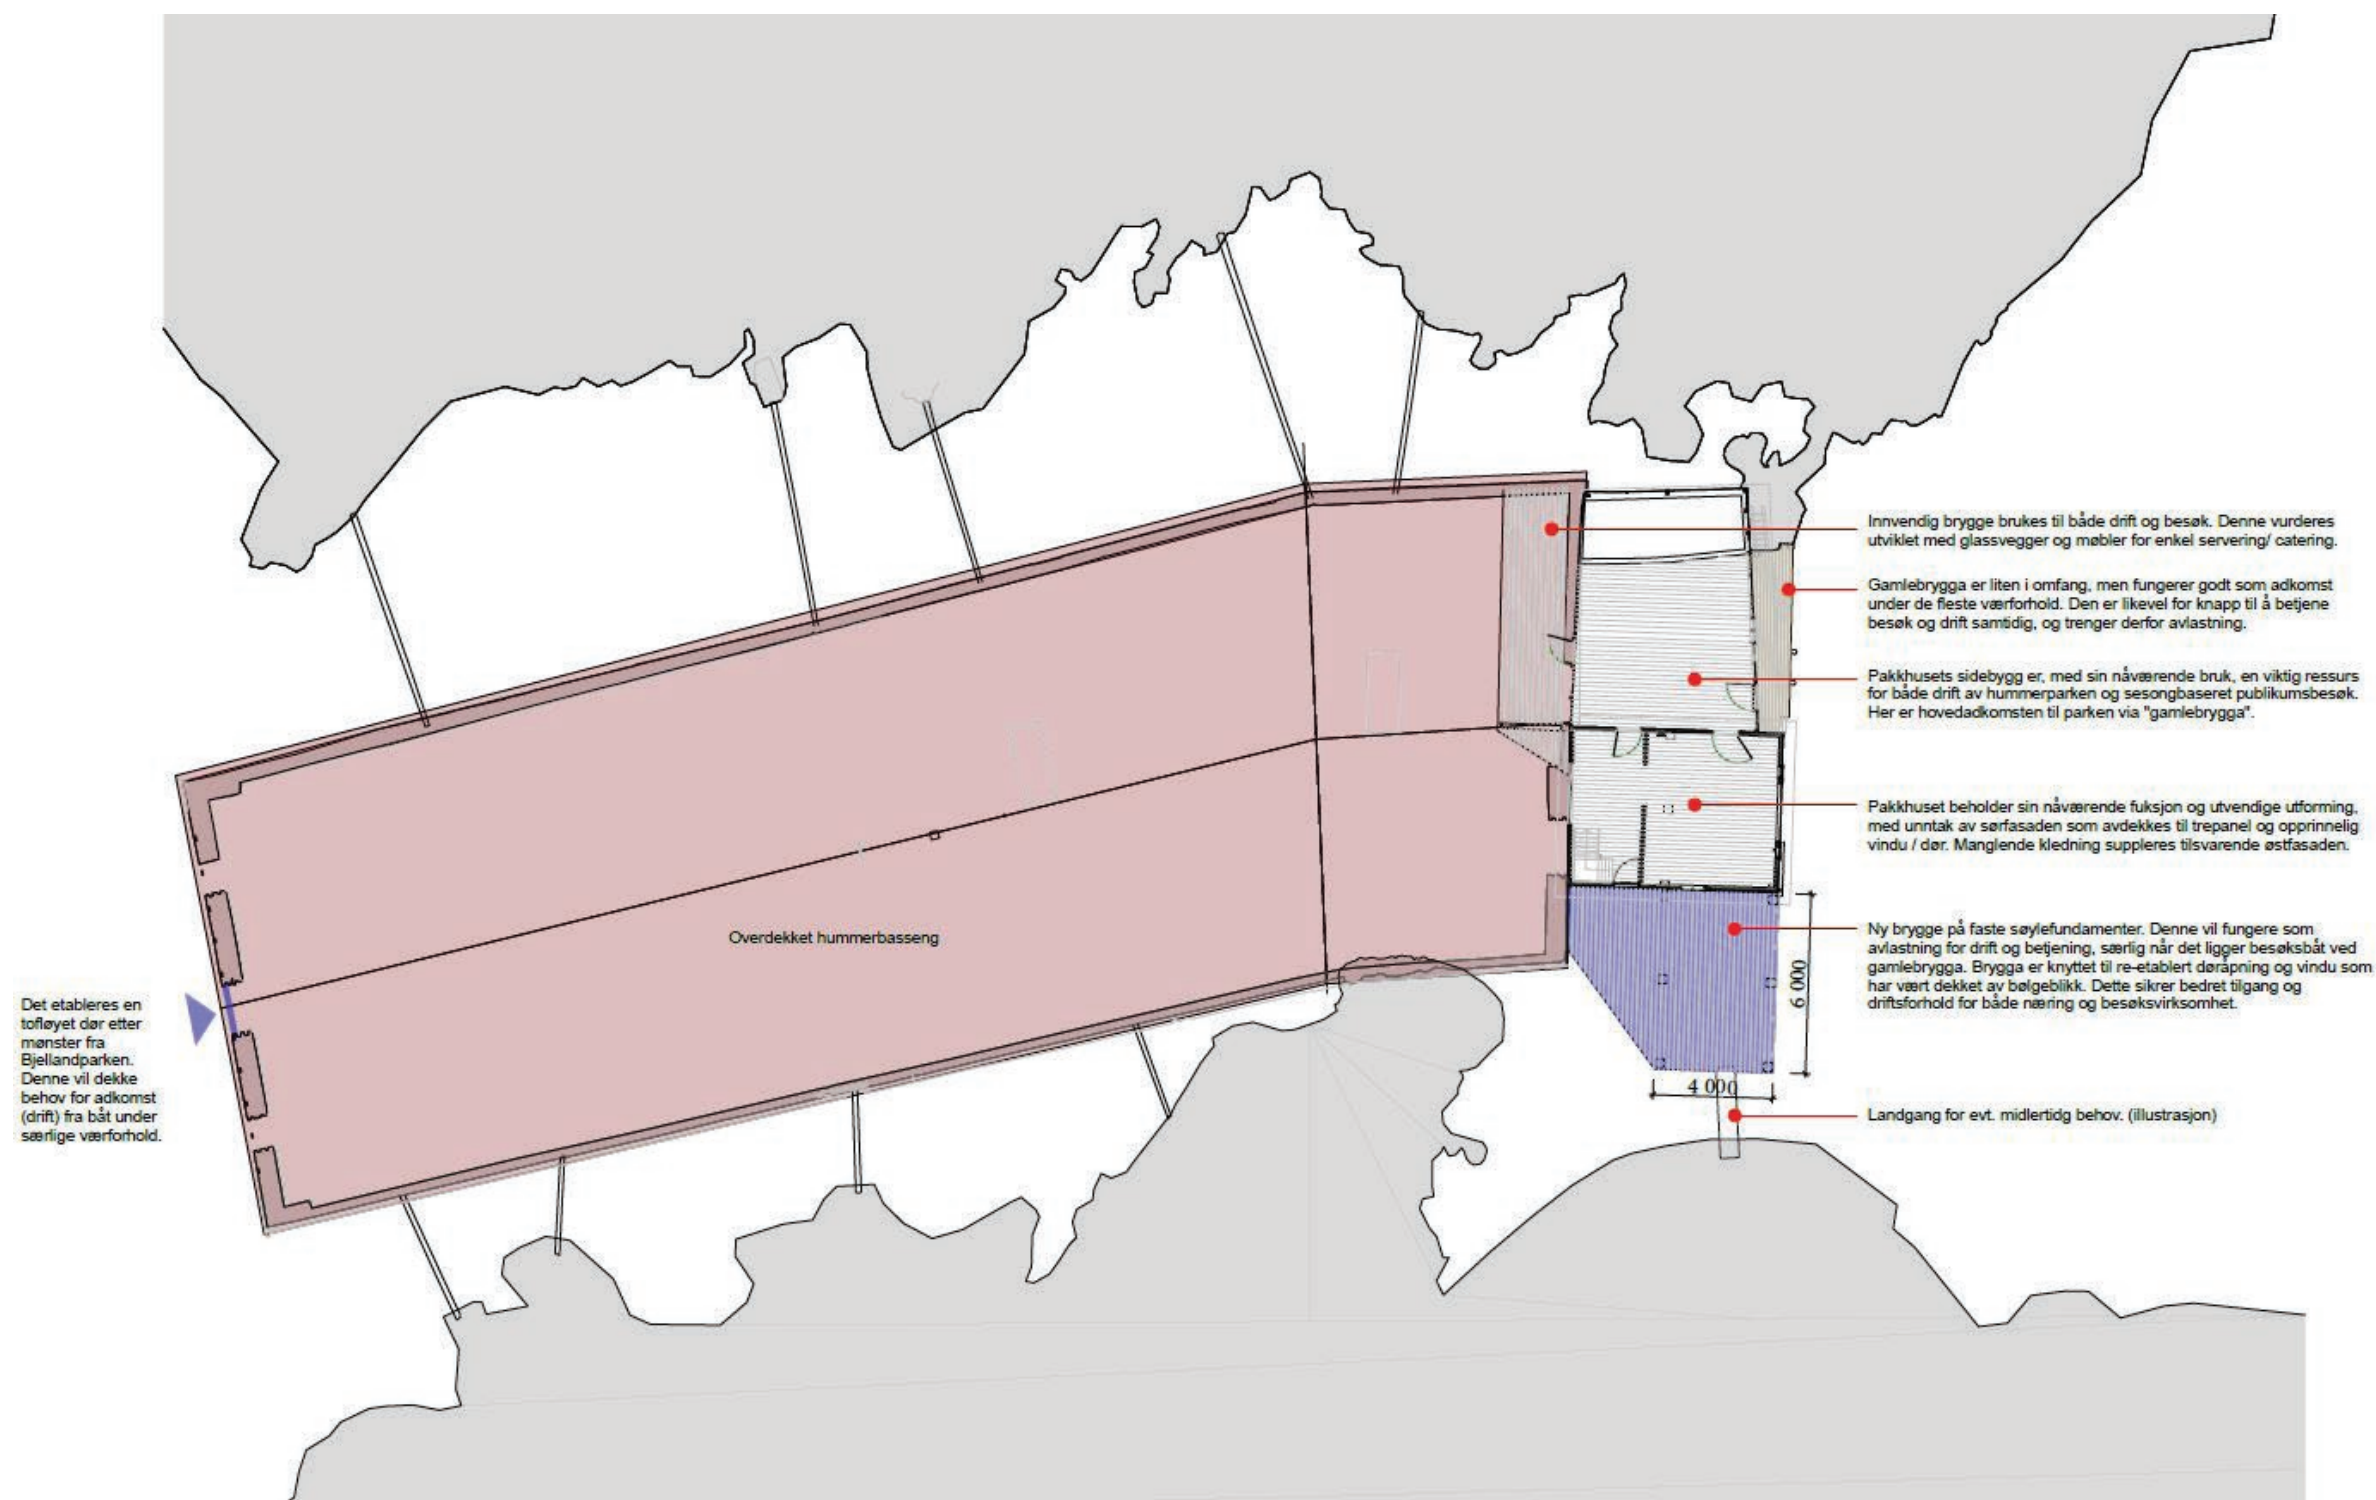
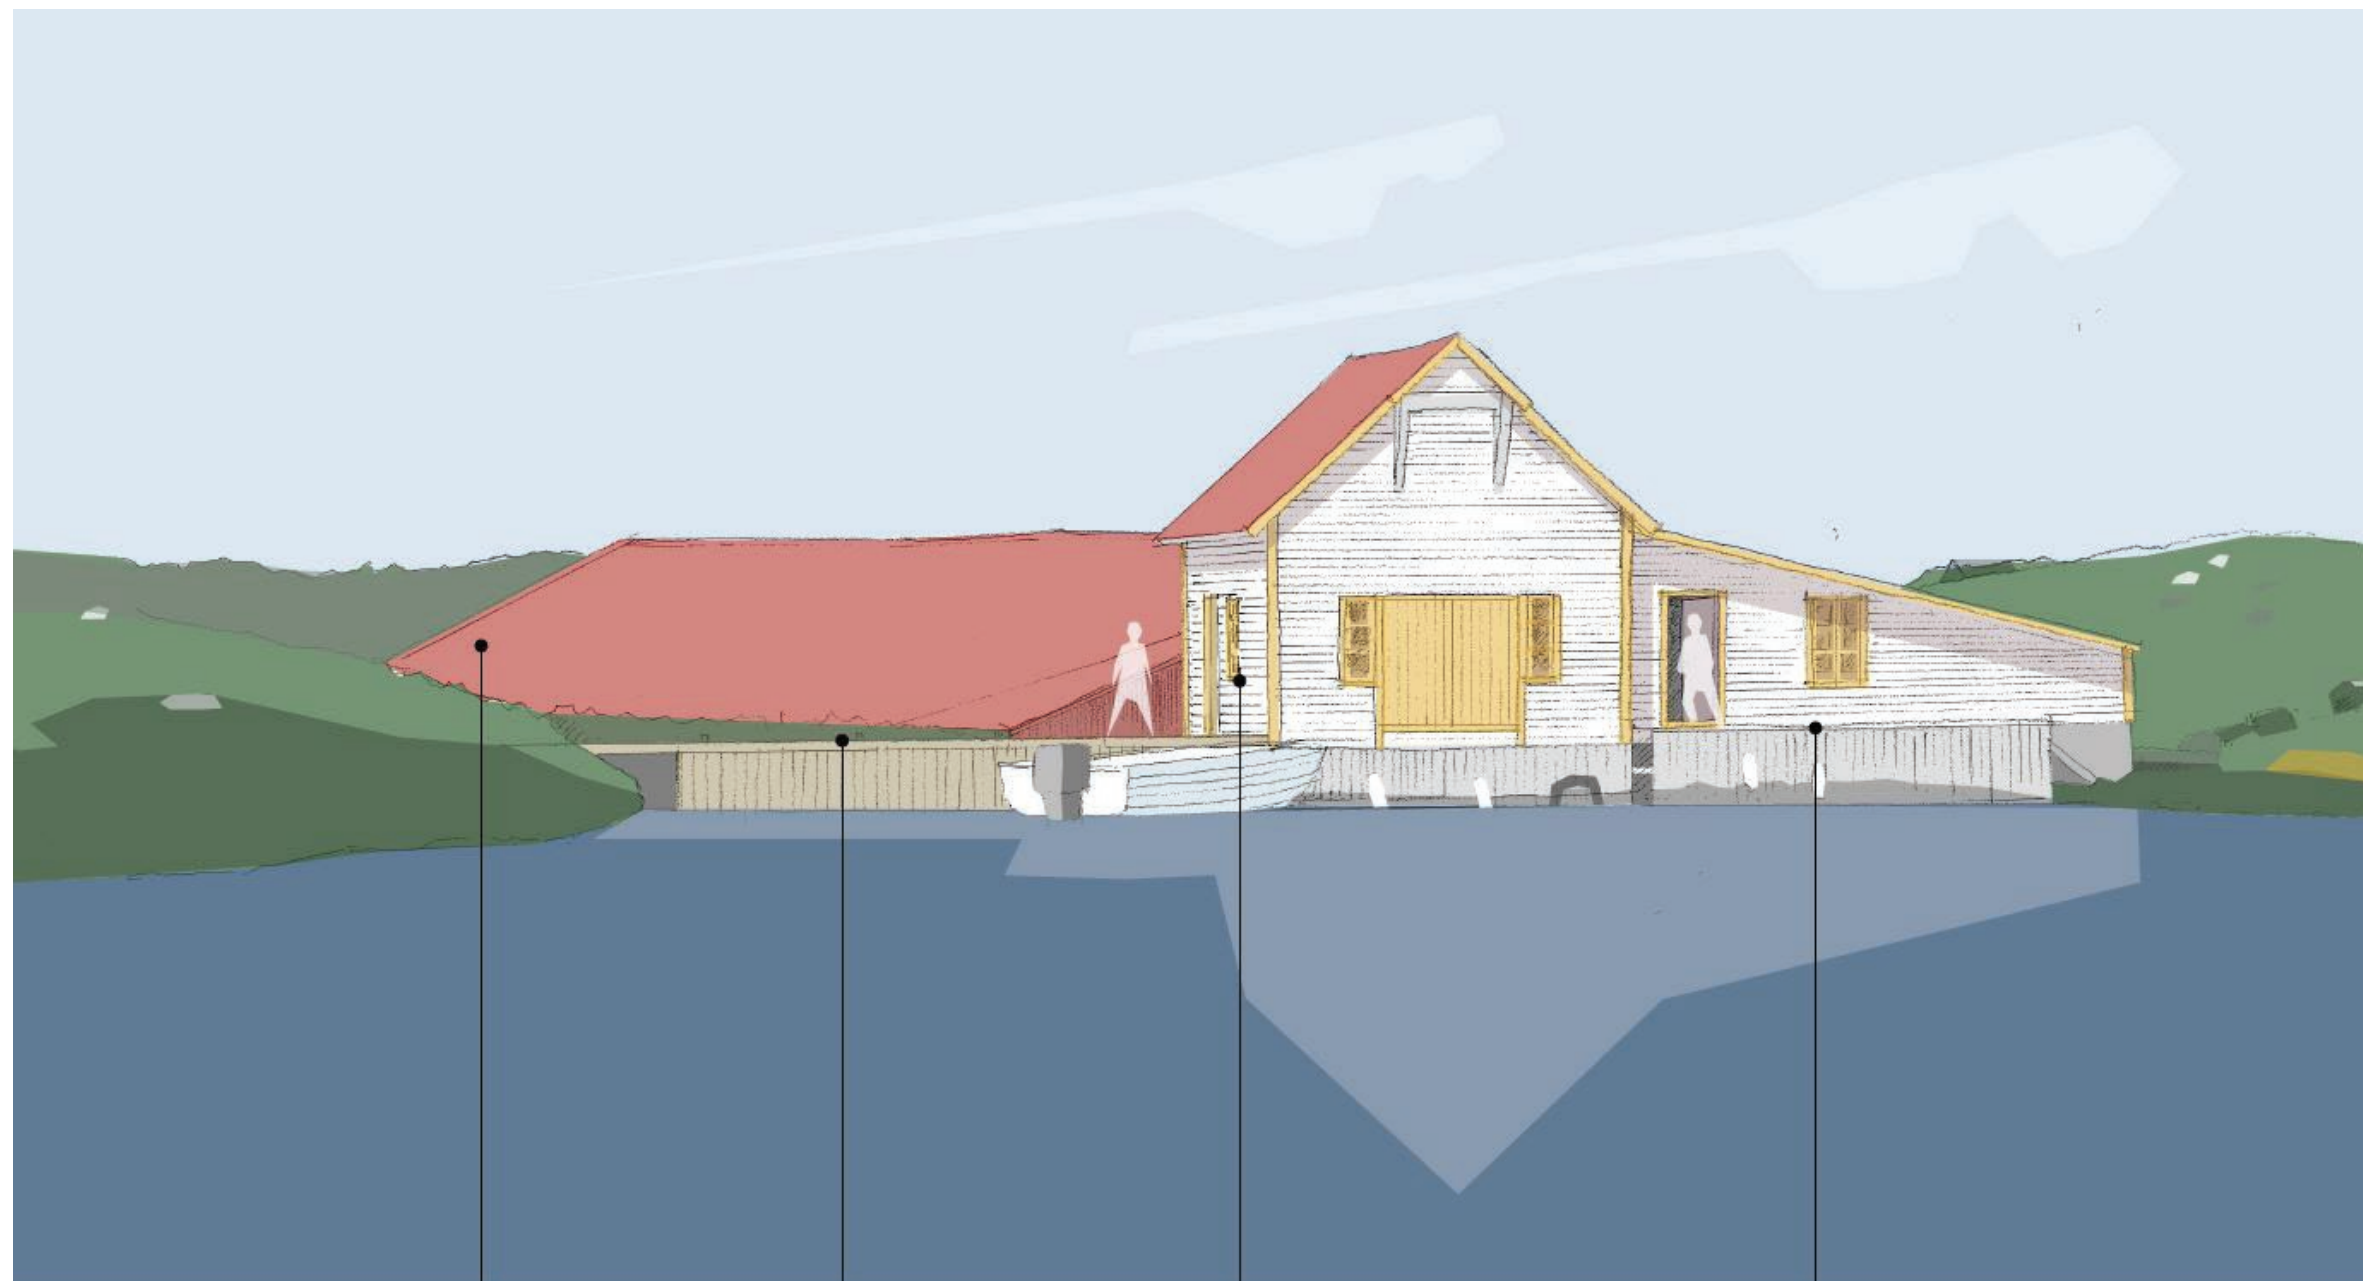
Selve hummerparken, det overbygde sjøbassenget beholdes uendret, men får ny dør i den vestre gaviveggen. Dette sikrer adgang fra båt ved krevende værforhold.

Ny brygge, avlastning for drift og besøk. Denne etableres på faste søylefundamenter mot bunnen.

Hummerparken og pakkehuset videreføres med dagens utforming. Eksisterende brygge foran pakkehuset er for knapp til å kunne betjene besøkende og drift samtidig. Det er derfor behov for en avlastning. Dette er løst ved en brygge på søyler på pakkehusets sørside.

I hummerparkens vestende tillates det etablert en åpning til bruk når været vanskeligjør tilkomst fra øst. Dette vil kungjelde båter for drift.

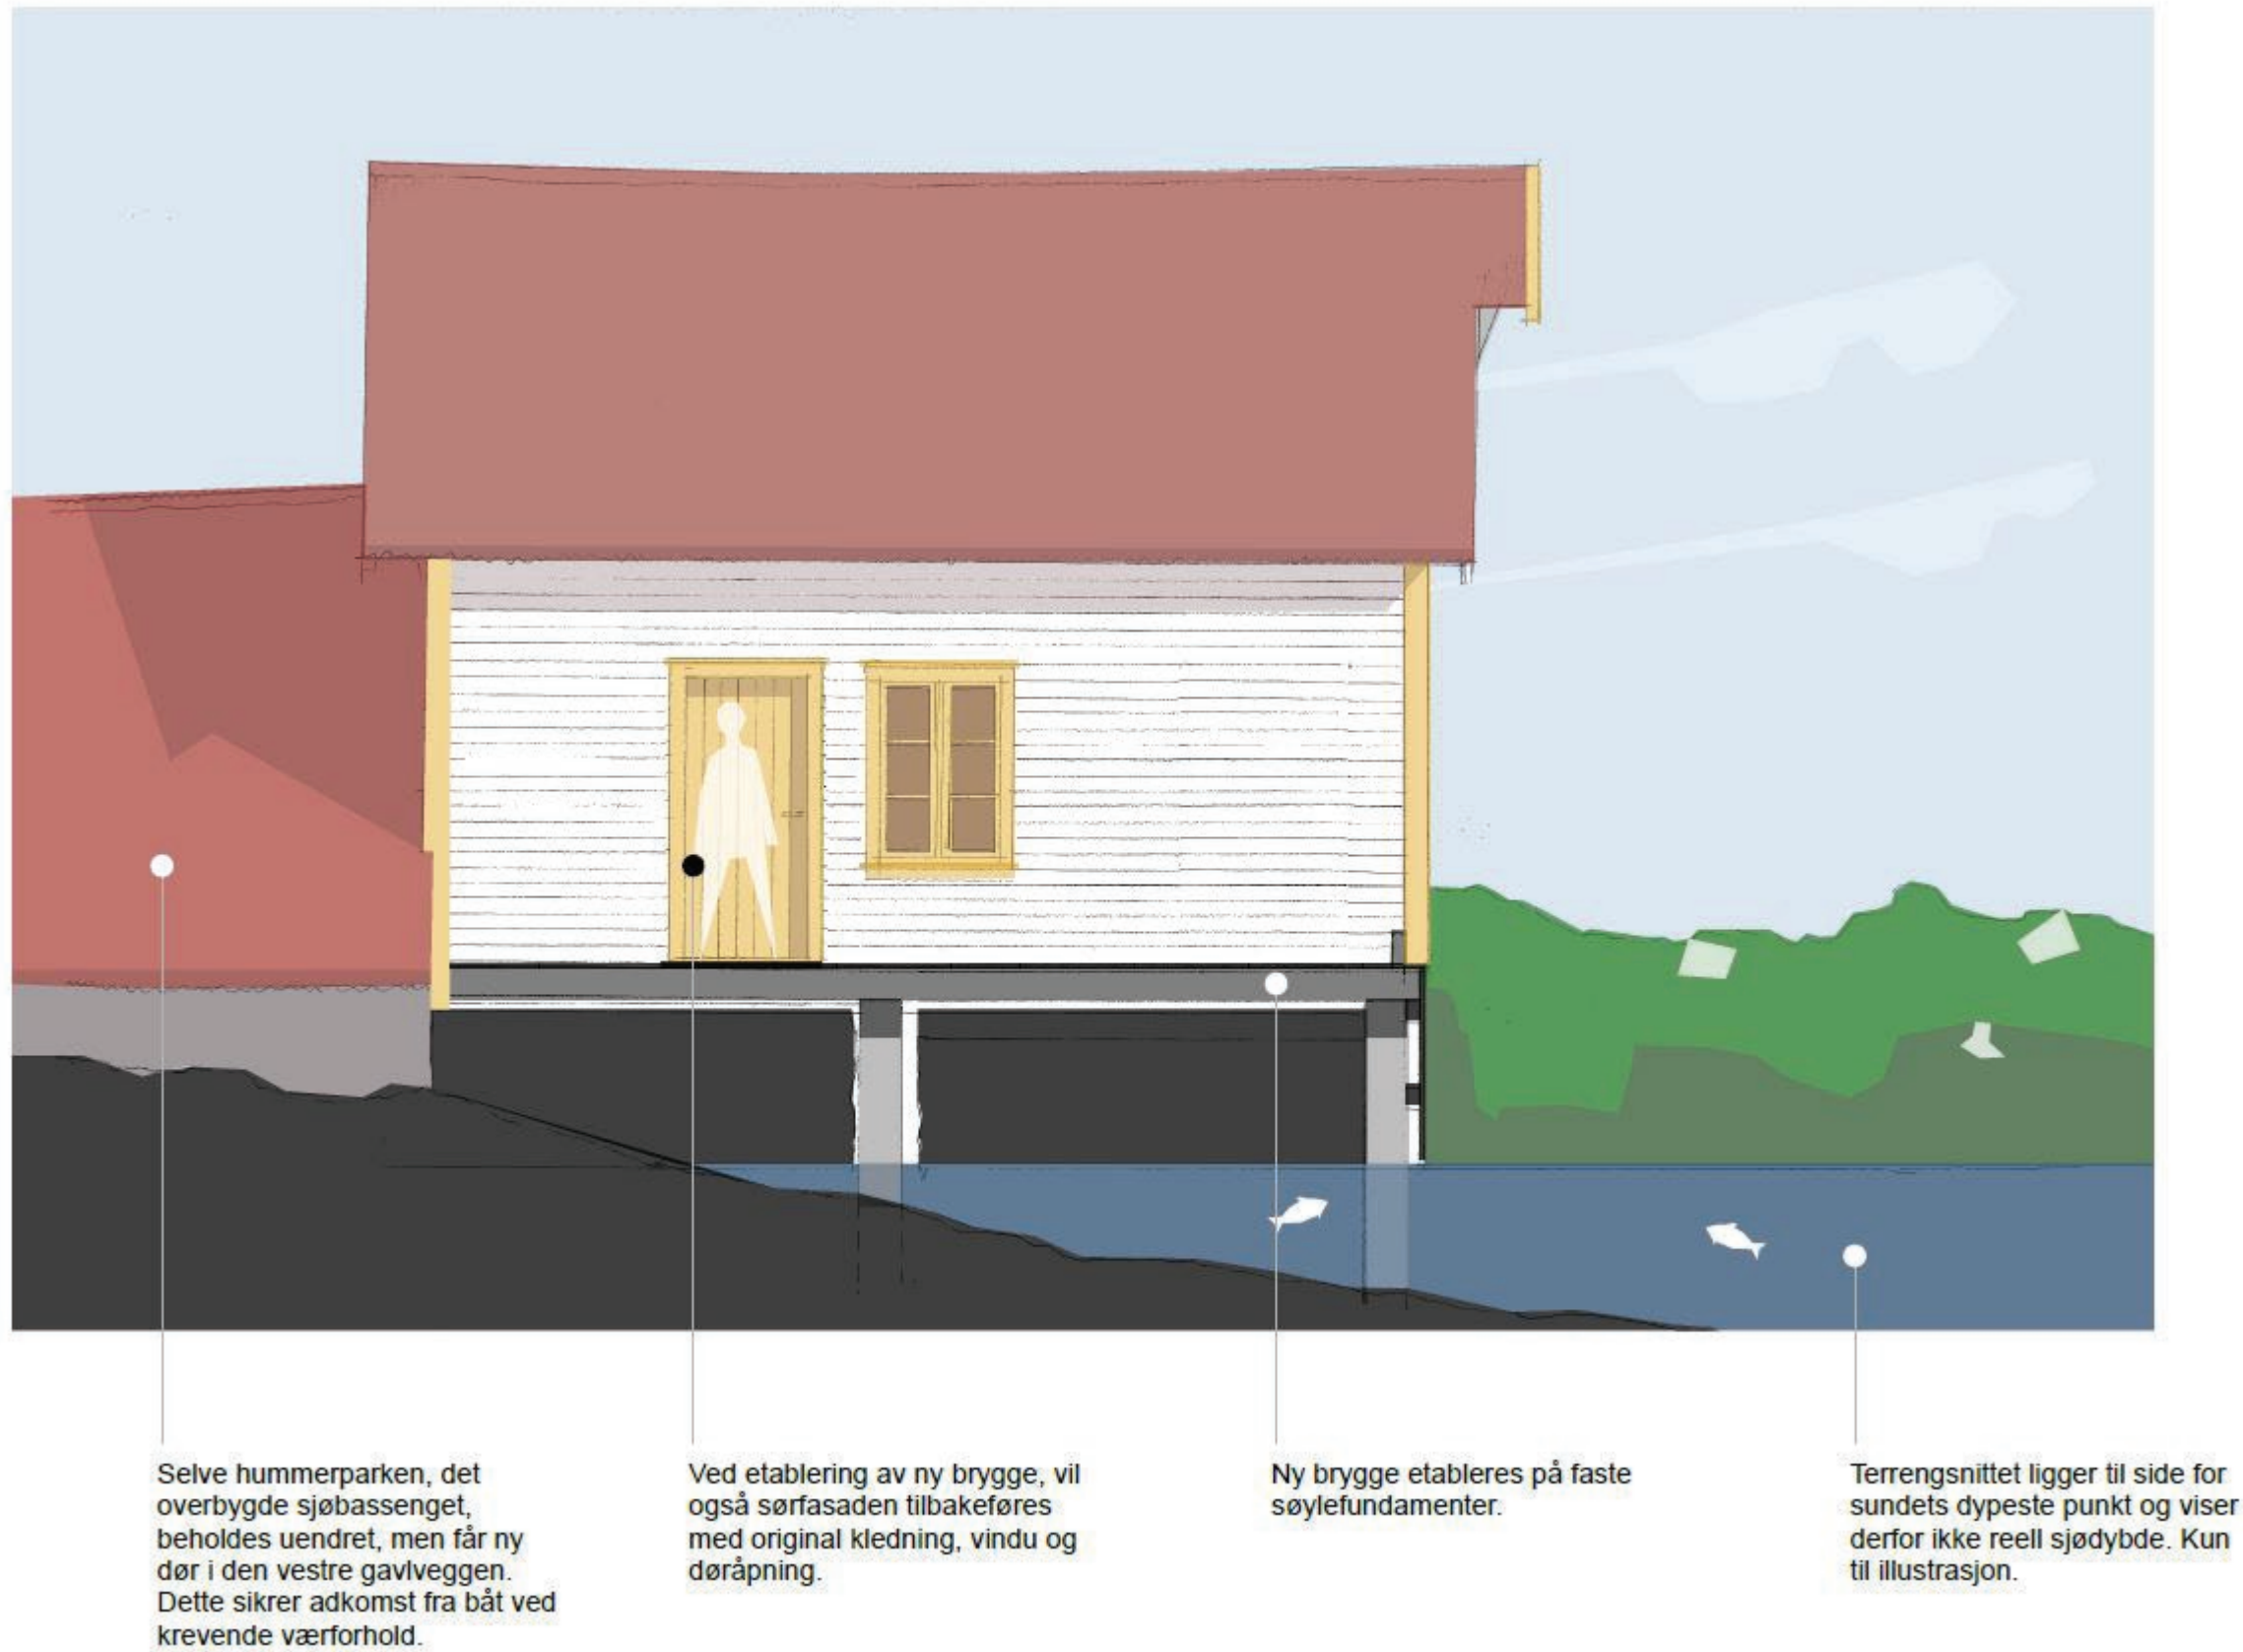
### SØRSIDE

Fasaden tilbakeføres med opprinnelig trekledning. Det tillates en mindre brygge for å gjenlegget nødvendig funksjonalitet.

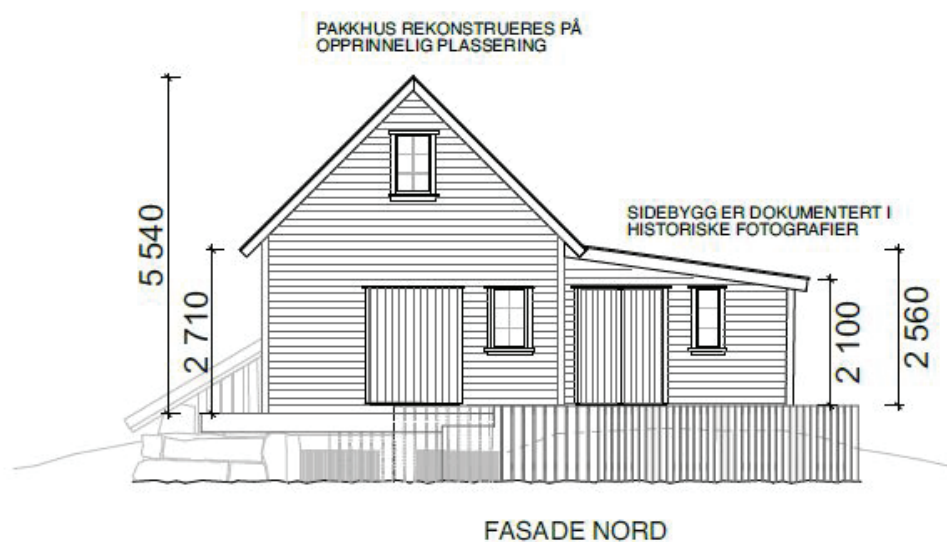
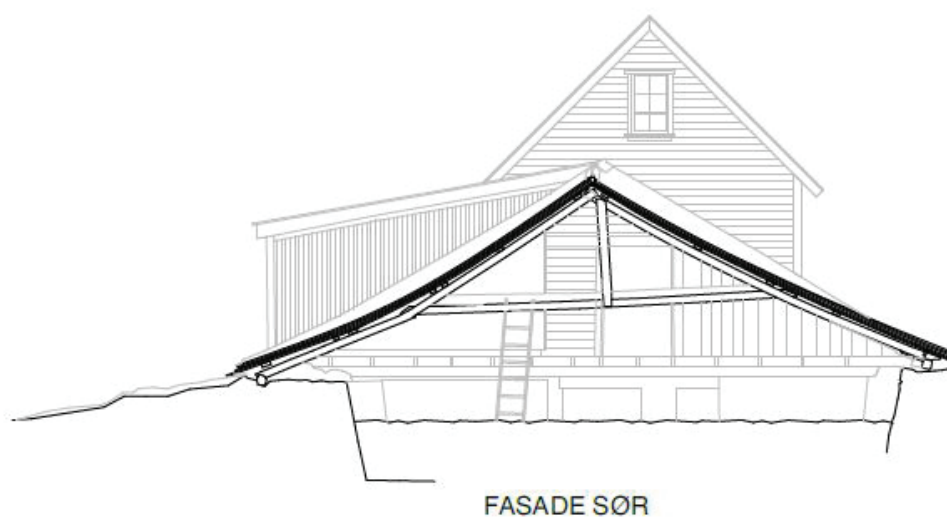
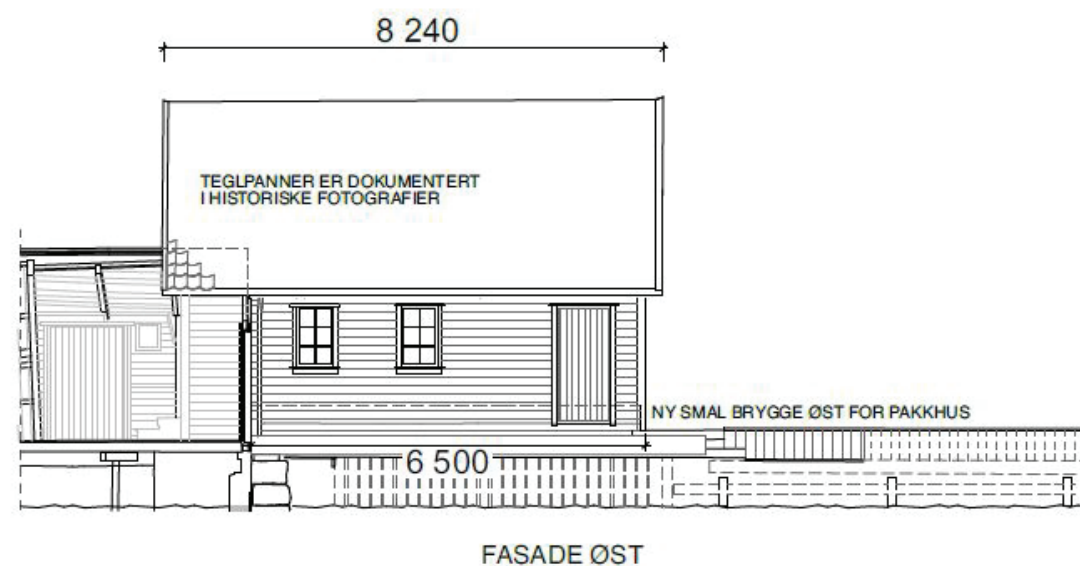
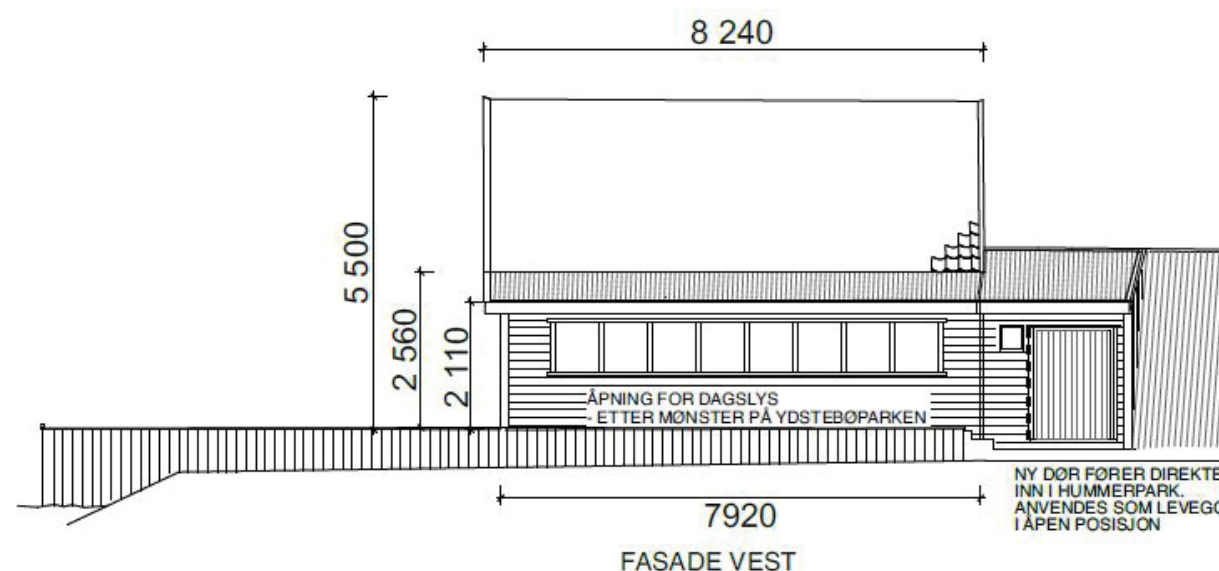
## FASADER REKONSTRUKSJON. OPPRINNELIG PLASSERING

Pakkhuset har hatt ulike plasseringer. Dagens plassering og utforming er av nyere dato. Pakkhuset skal flyttes og rekonstrueres på opprinnelig plassering som er sentert på hummerparkbyggets gavl. Det skal også oppføres et sidebygg slik anlegget var opprinnelig.

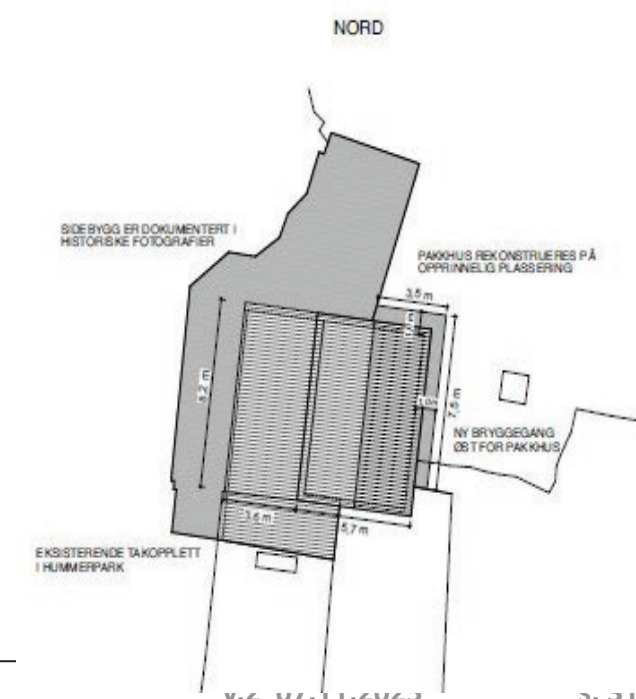
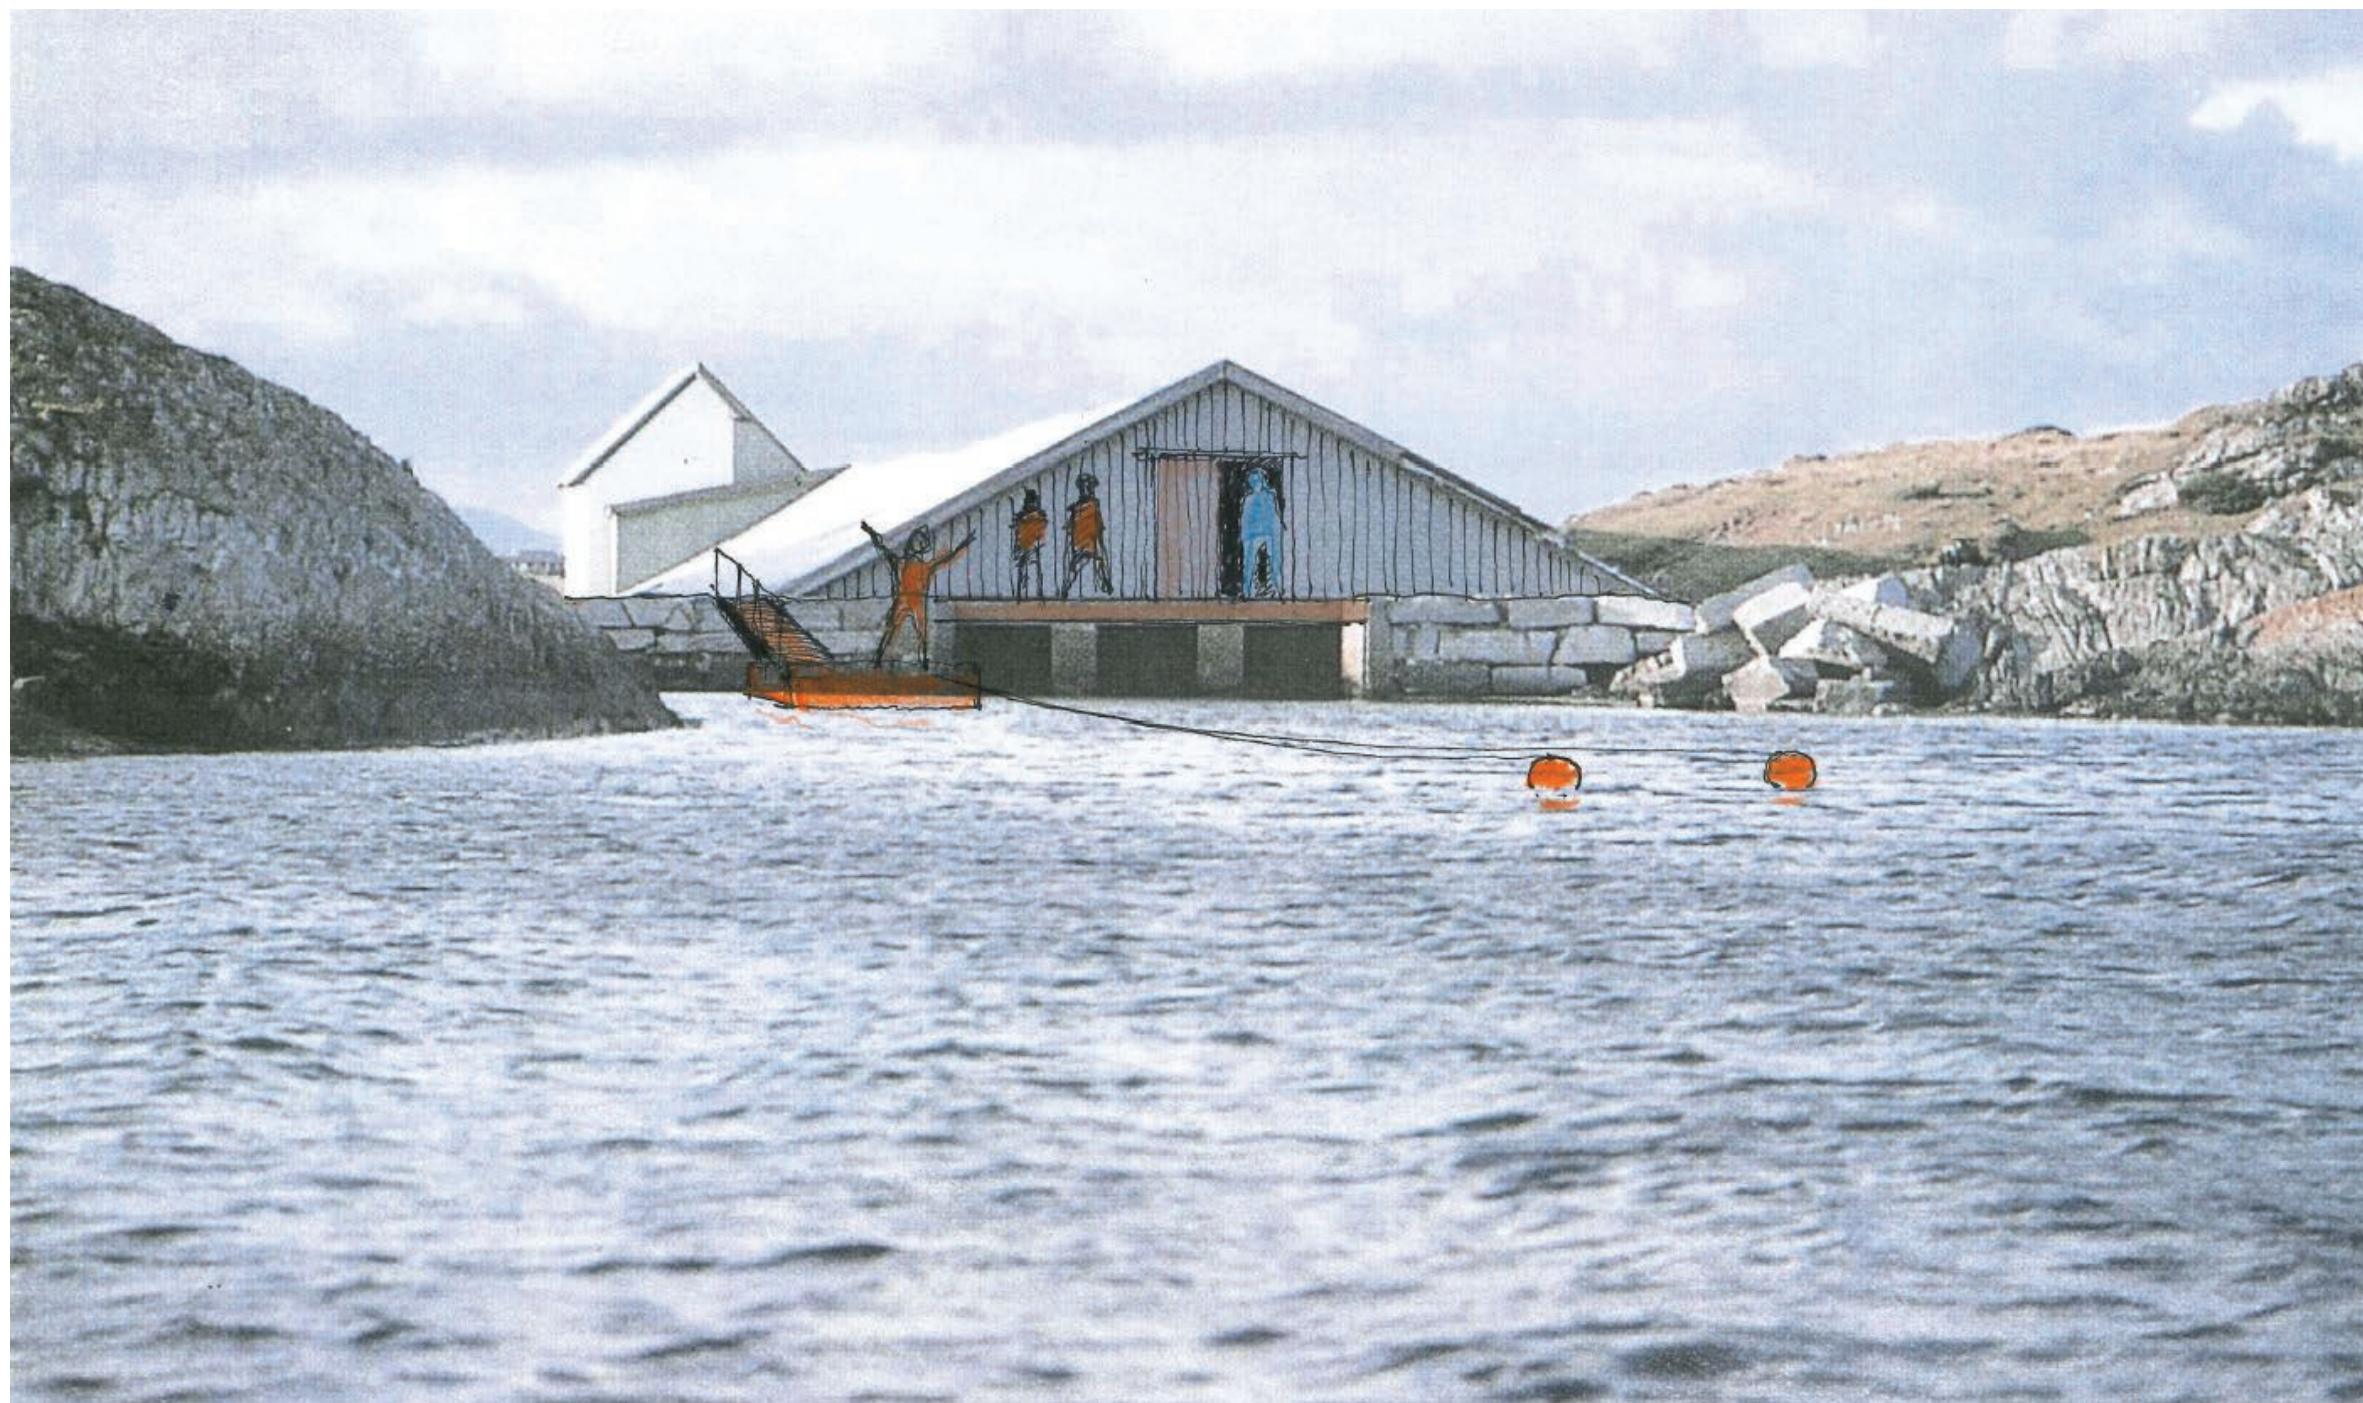
Planen legger opp til at hummerparkbygget skal gjennomgå en fullstendig rehabilitering for å stoppe forfallet og sikre bygget en varighet. Byggets konstruksjon, volum og overflater videreføres slik de har vært historisk.

Det tillates oppført en smalbrygge langs pakkhusets østside, slik det er i nåværende situasjon. Bryggas mål er 1 x 7,5m.

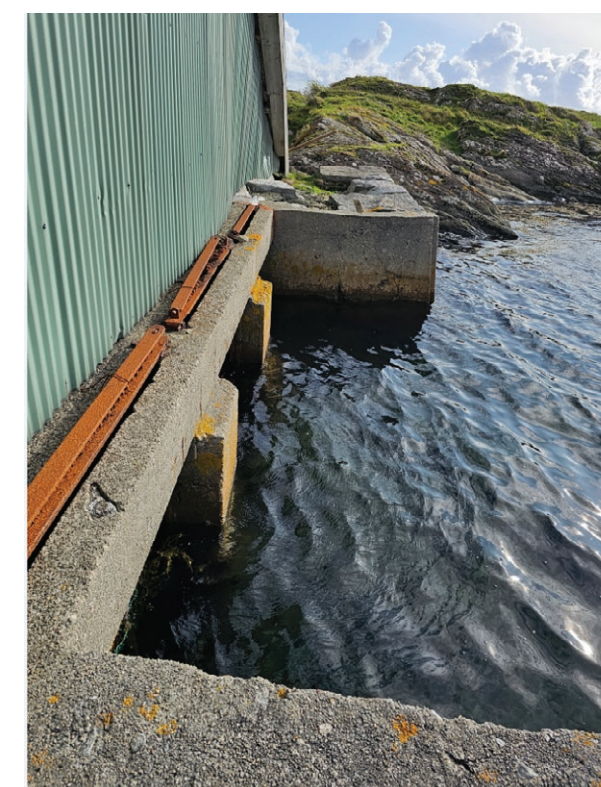
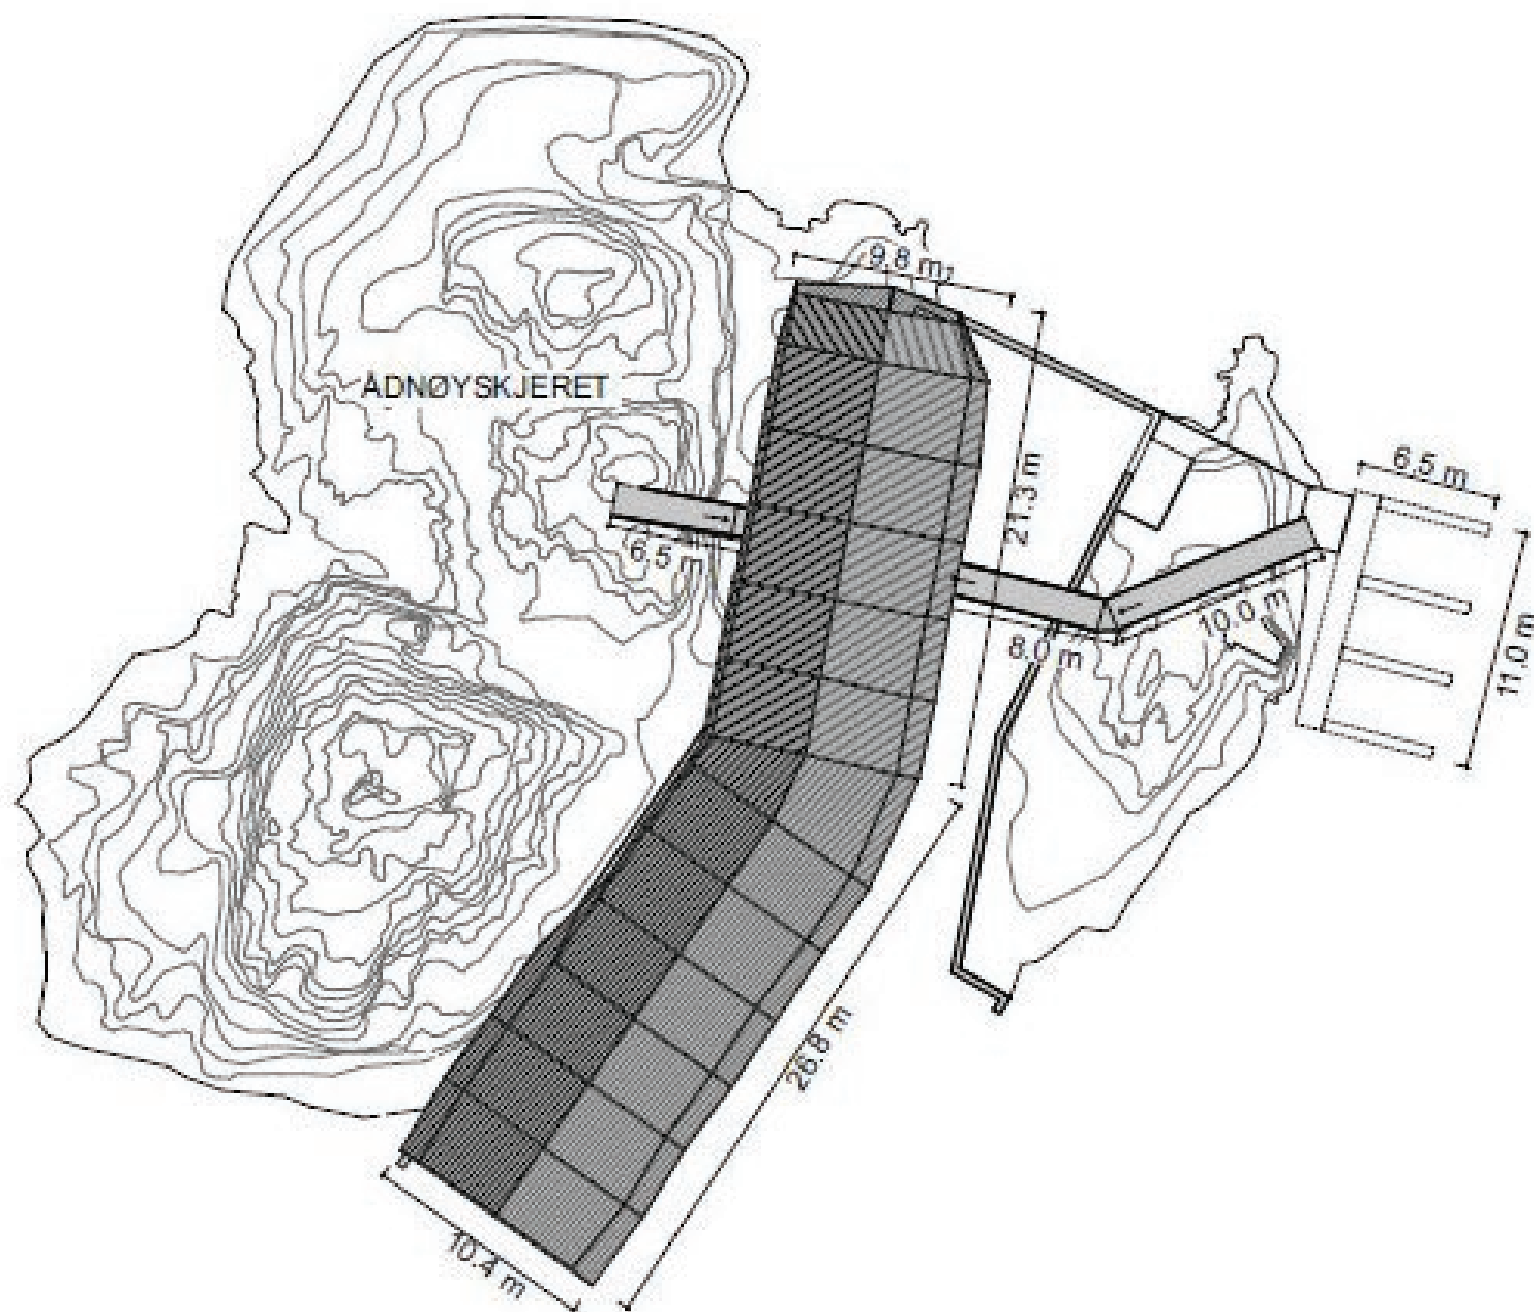
### SØRSIDEN

Historiske åpninger reetableres og det tillates bygging av en brygge på galvveggen kombinert med en flytebrygge som kan ta imot båter.

Bryggen plasseres i eksisterende innhukki betongmur og har mål 2 x 6,5m.
