## KARTLEGGING OG ILLUSTRASJONER AV PLANFORSLAG

## TRE HUMMERPARKER

### TREDELT REGULERING

Reguleringsplanen gir rammer for bevaring, videreutvikling og forvaltning av to eksisterende hummerparker. I tillegg tillater den nybygging av overnattingssted ved ruinene til den tredje hummerparken.

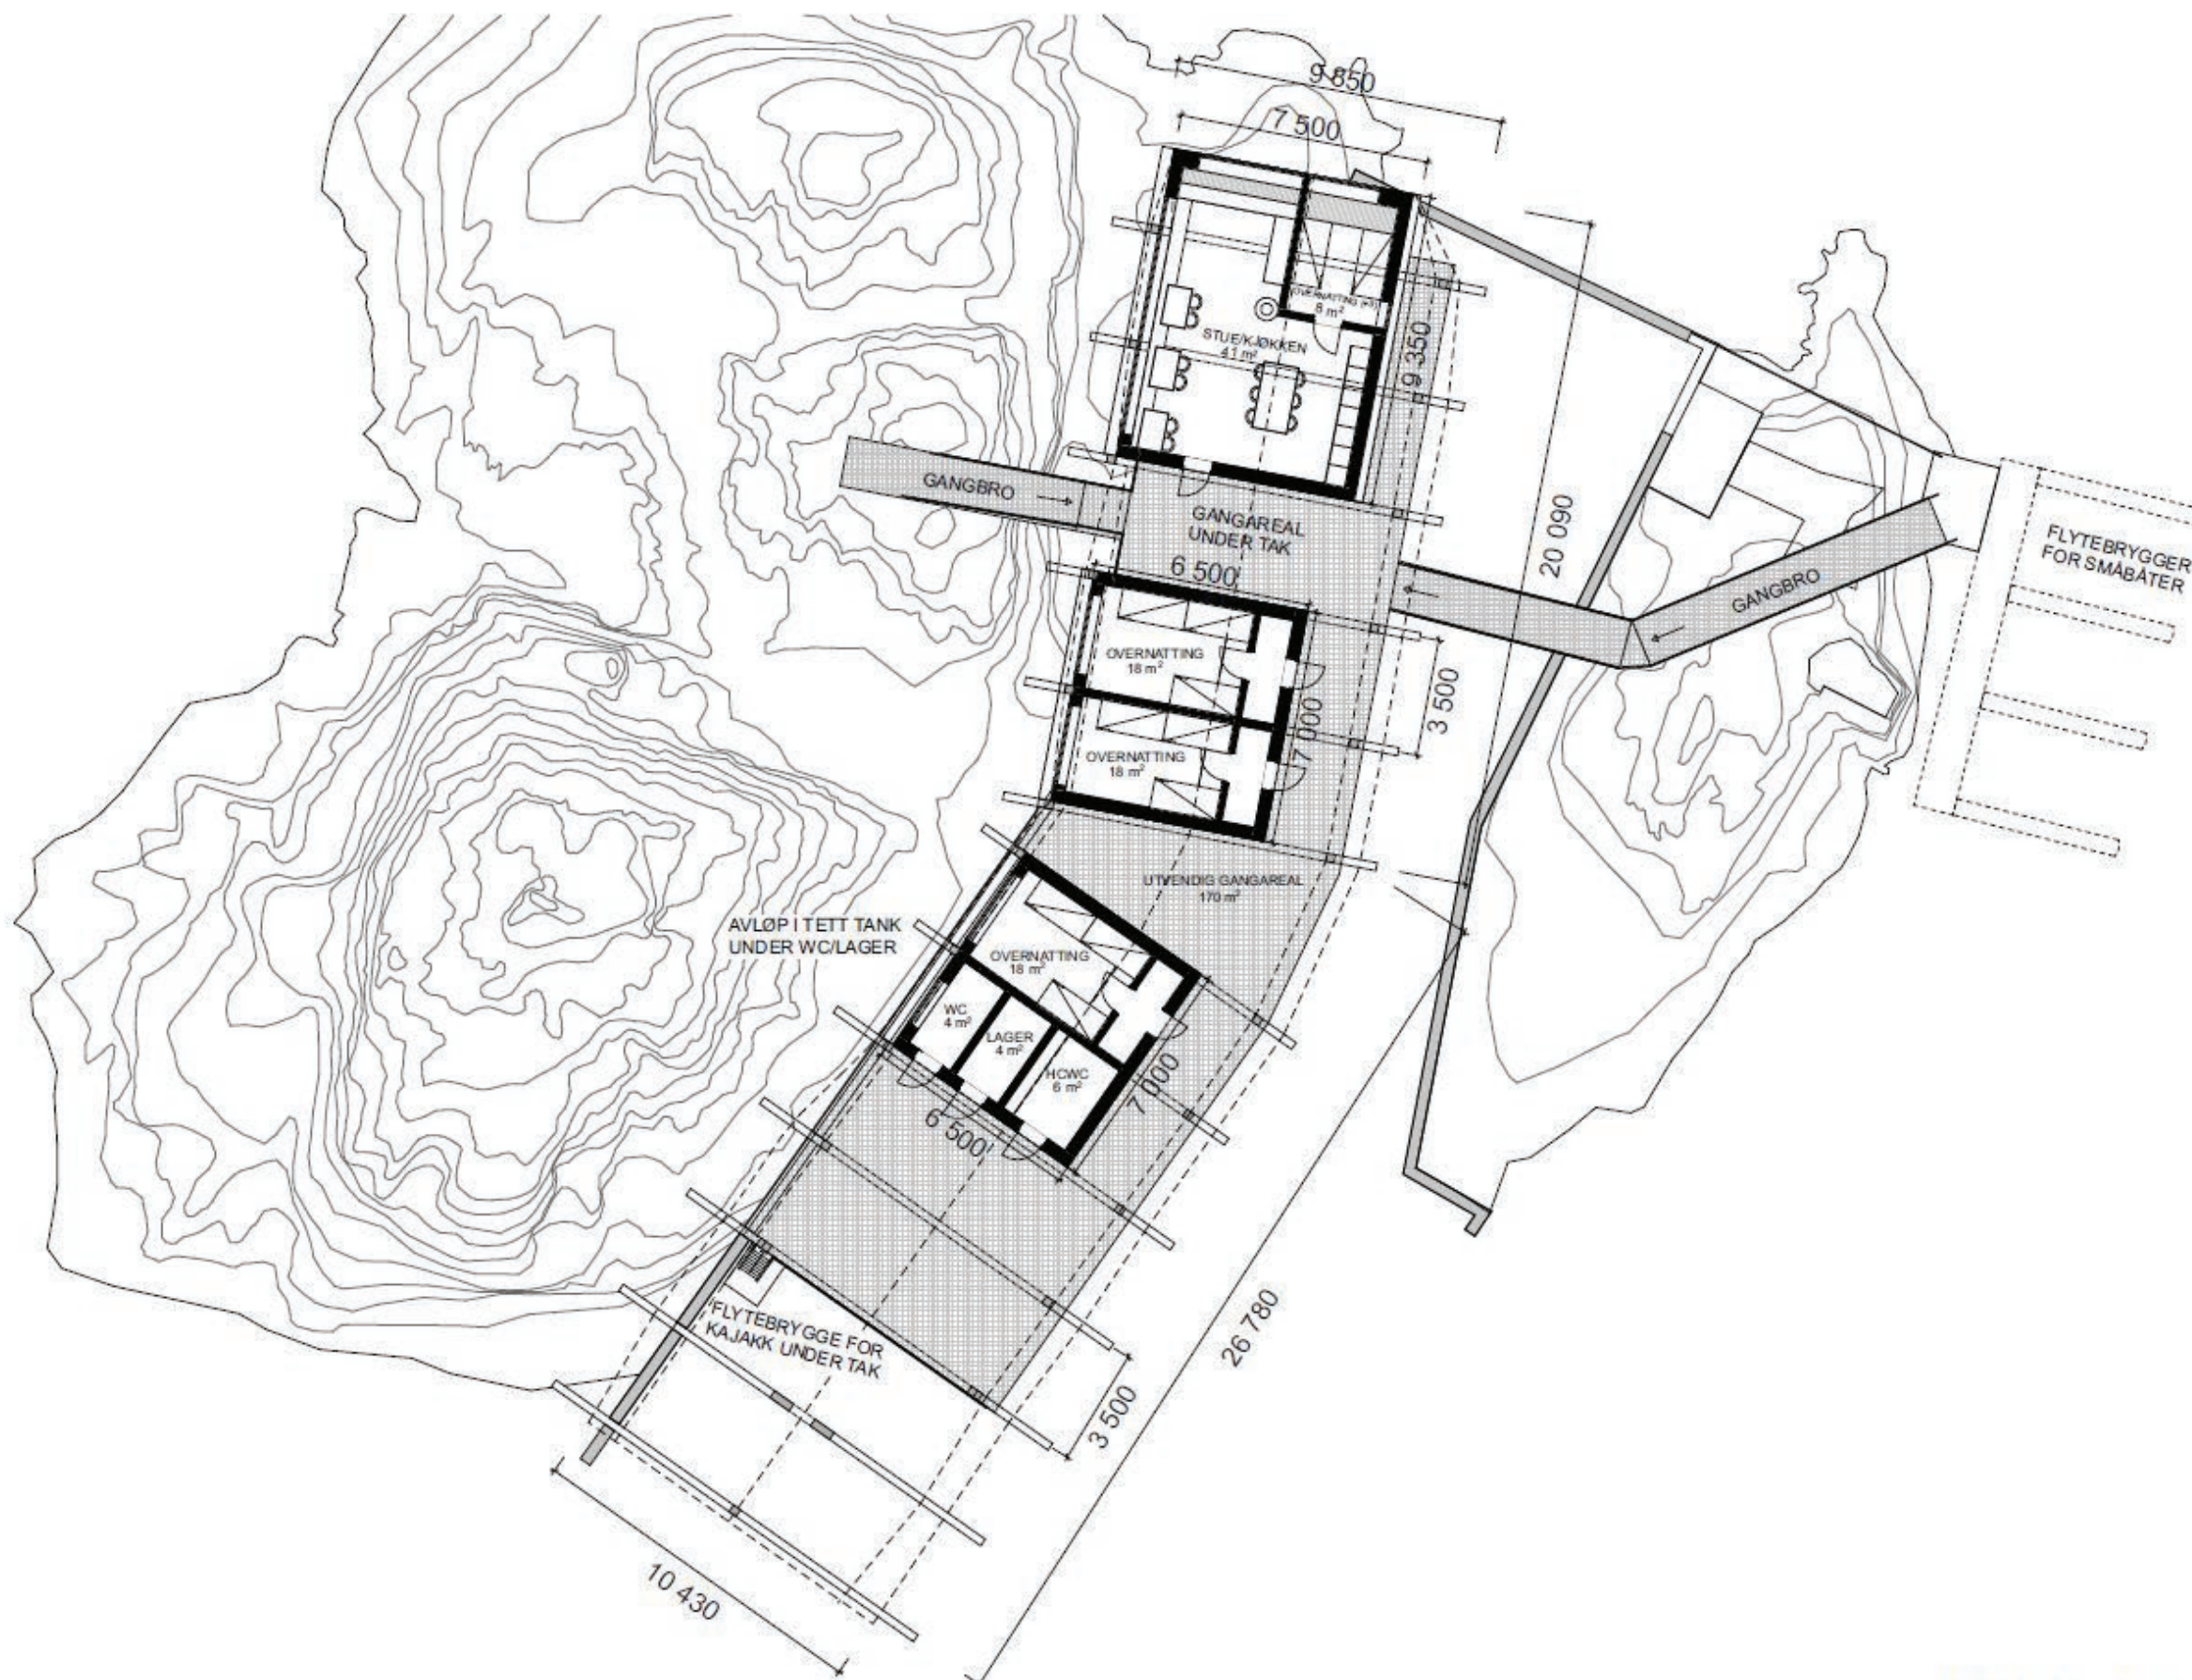
LANGSNITT  
1:200

Rammene er kledd med et stort tak som gir bygget form. Under taket er det etablert et gulv på k+2,65 som er innredet med tre frittstående volum, der ett rommer oppholdsrom og overnattingsrom, neste har overnattingsrom og siste har overnatting og birom.

Gulvet er avsluttet to rammer før taket slik at det dannes et overdekket vannrom i sørenden. Dette er utformet for å ta imot gjeste som kommer til anlegget i kajakk eller andre mindre båter. Kajakkenes kan trekkes opp og legges på gulvet.

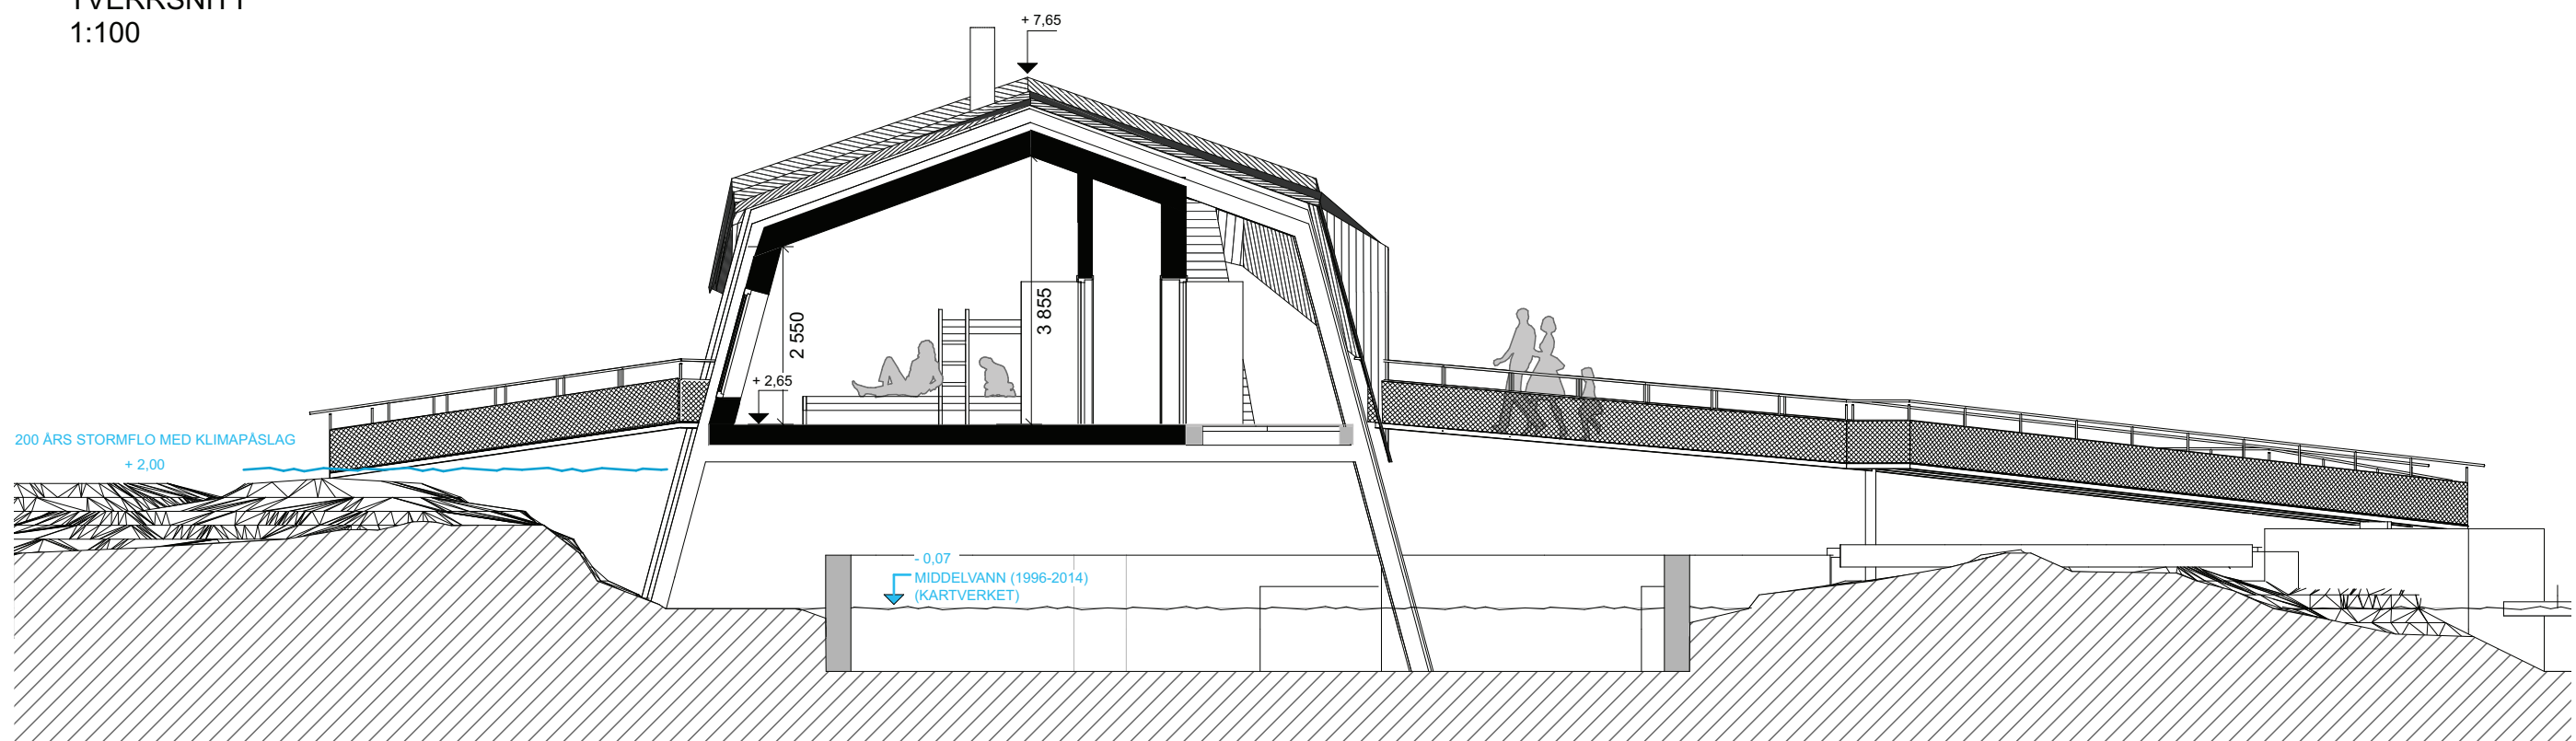
TVERRSNITT  
1:100

Bygget er plassert konstruksjon består av rammer plassert på punktfundamenter i sjøbunnen. Utformingen gir begrensete inngrep. Punktfundamentene er plassert uavhengig av eksisterende betongmur.

Rammene har prinsipiell likhet men utformes individuelt for å kunne ta opp ulikheter i høyder og vridninger.
