Kvitsøy kommune

# Fagnotat trafikk

Detaljreguleringsplan for Leiasundet  
Plan 2021002

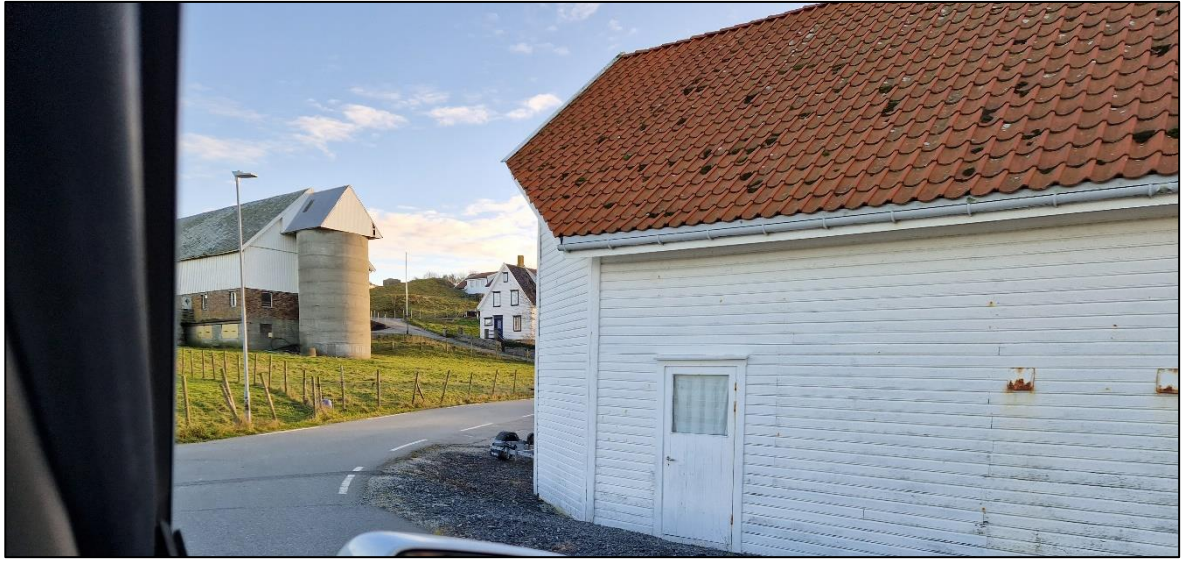
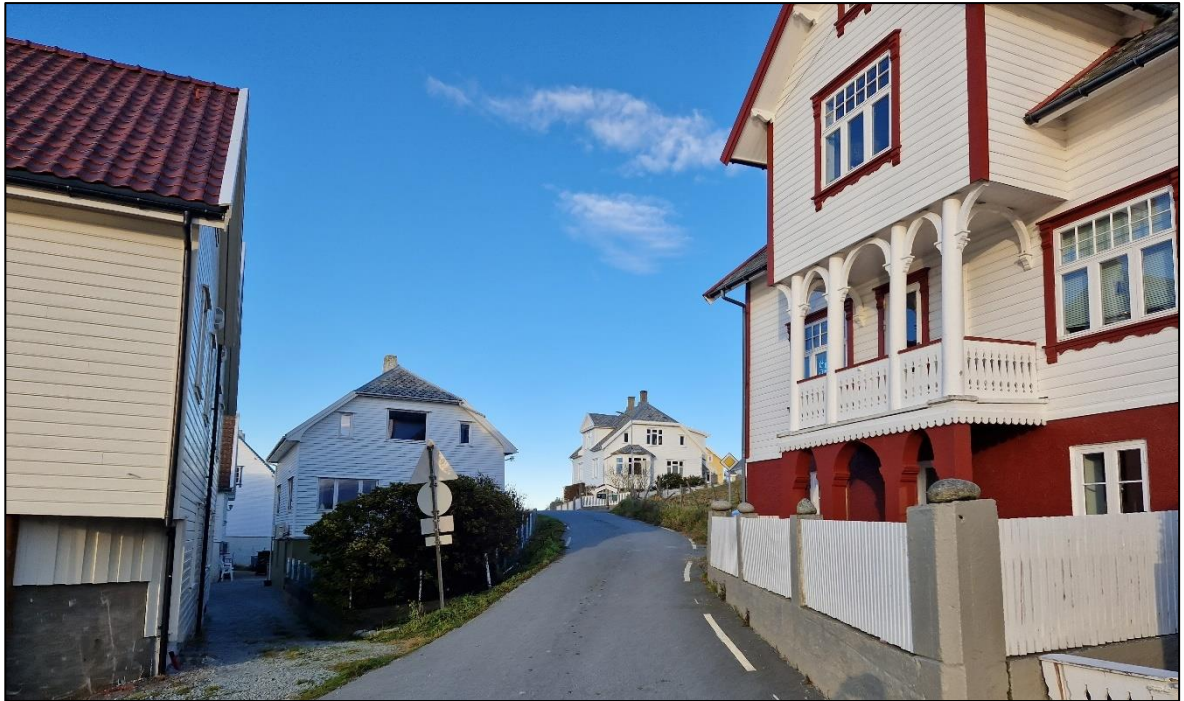
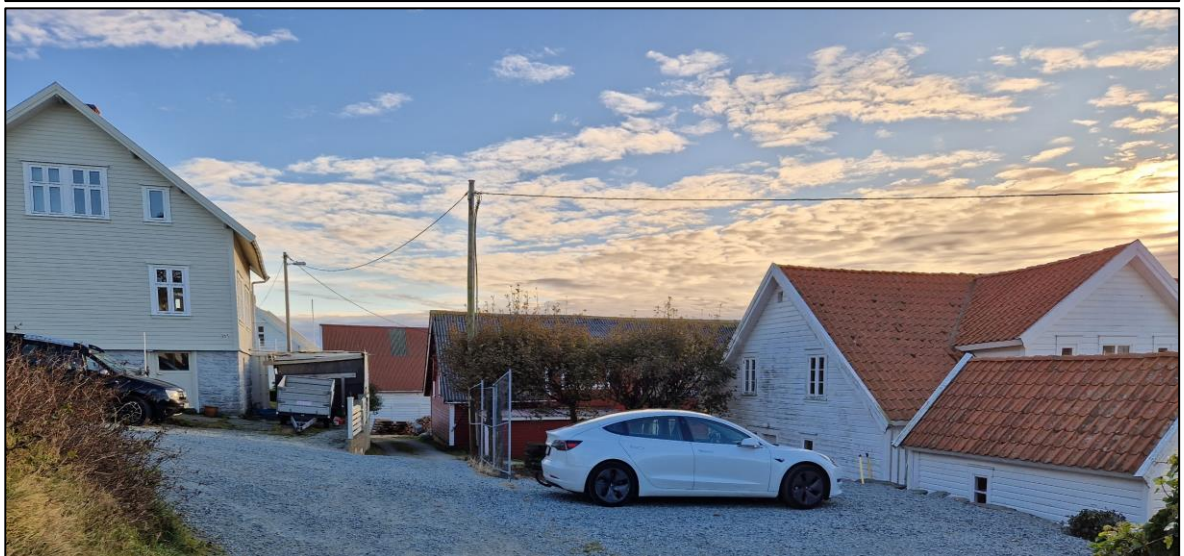
Figur 3: Eksisterende vei har en smal veibredde og smale skuldre og vegggrøfter (over, midt). I enden av vegen i Leiasundet (under) er det kun anlagt gangveg til de innerste boligene, er det vanskelig med tilkomst for utrykningskjøretøy og renovasjon. Foto: COWI, 2023.

Eksisterende vei har en varierende veibredde på ca. 3–3,5 meter, med smale skuldre og veggrøfter (Figur 3). Flere steder der veien går gjennom boligområdet er sikten dårlig på grunn av boliger som ligger helt ut i skulderkant av veien.

Adkomst til boliger for f.eks. utrykningskjøretøy og renovasjon er noen steder vanskelig, som i enden av vegen i Leiasundet på Krossøy, hvor det kun er anlagt gangveg til de innerste boligene (Figur 3). Her er det heller ikke anlagt stor nok snuplass og større kjøretøy vil ha problemer med å snu i enden av veien.

Ettersom svingen på Leiasundveien, i kryss med fremtidig gang-/sykkelveg på Krågøyveien, har svært dårlig sikt rundt et bygningshjørne (Figur 3, øverst), er det foreslått å utvide veien noe, fra 3,5 m til 4,5 m bredde (Figur 11). Utvidelsen vil gjøre det lettere å se møtende trafikk. Svingen på Leiasundveien kunne med fordel ha vært trukket enda lengre vekk fra bebyggelse, men en slik utvidelse i område vil beslaglegge mer dyrket mark.

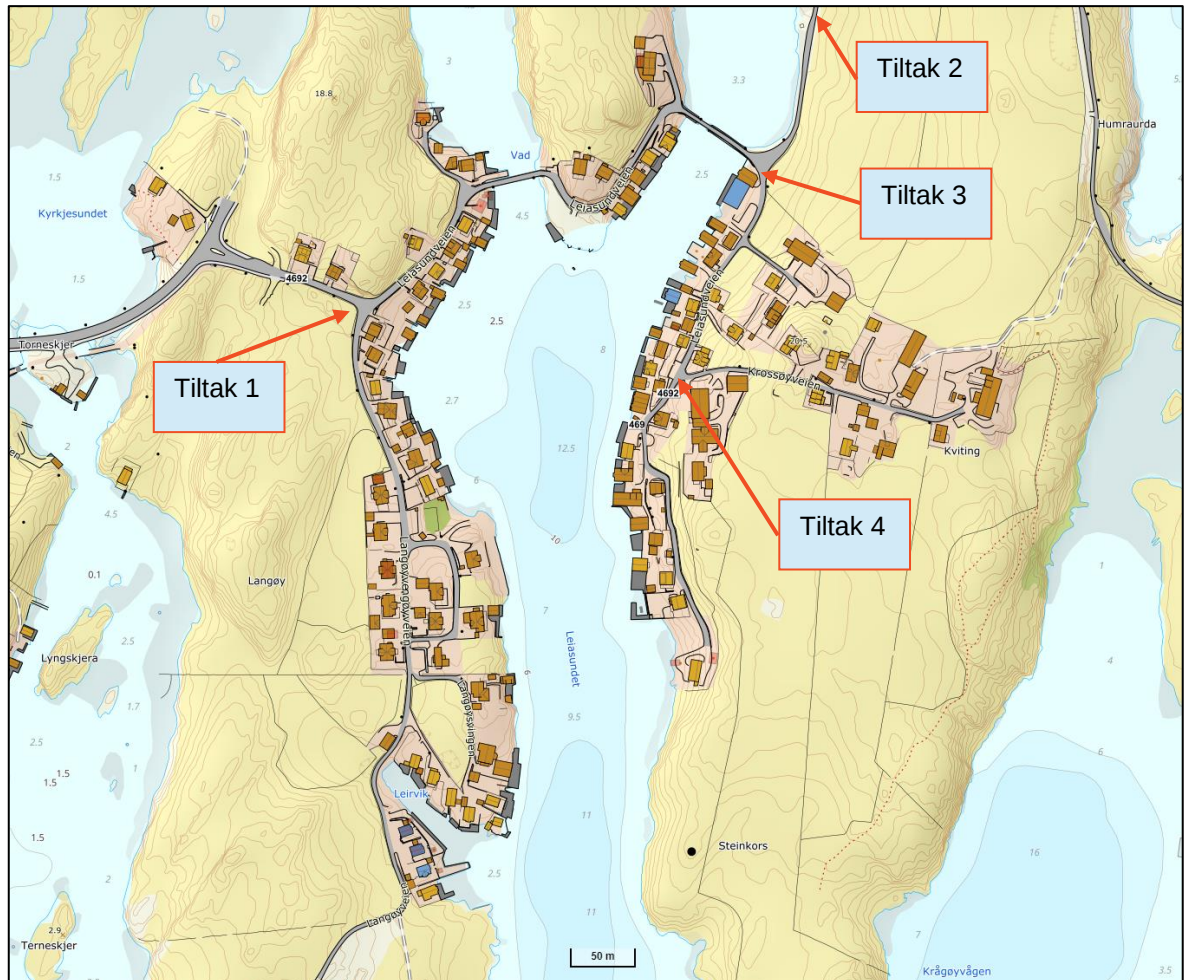
Figur 4: Oversiktskart over lokalisering av 4 foreslåtte trafikktiltak. Kartgrunnlag fra norgeskart.no

Det anbefales flere mulige utbedringer for trafikksituasjonen i Leiasundet (Figur 4).

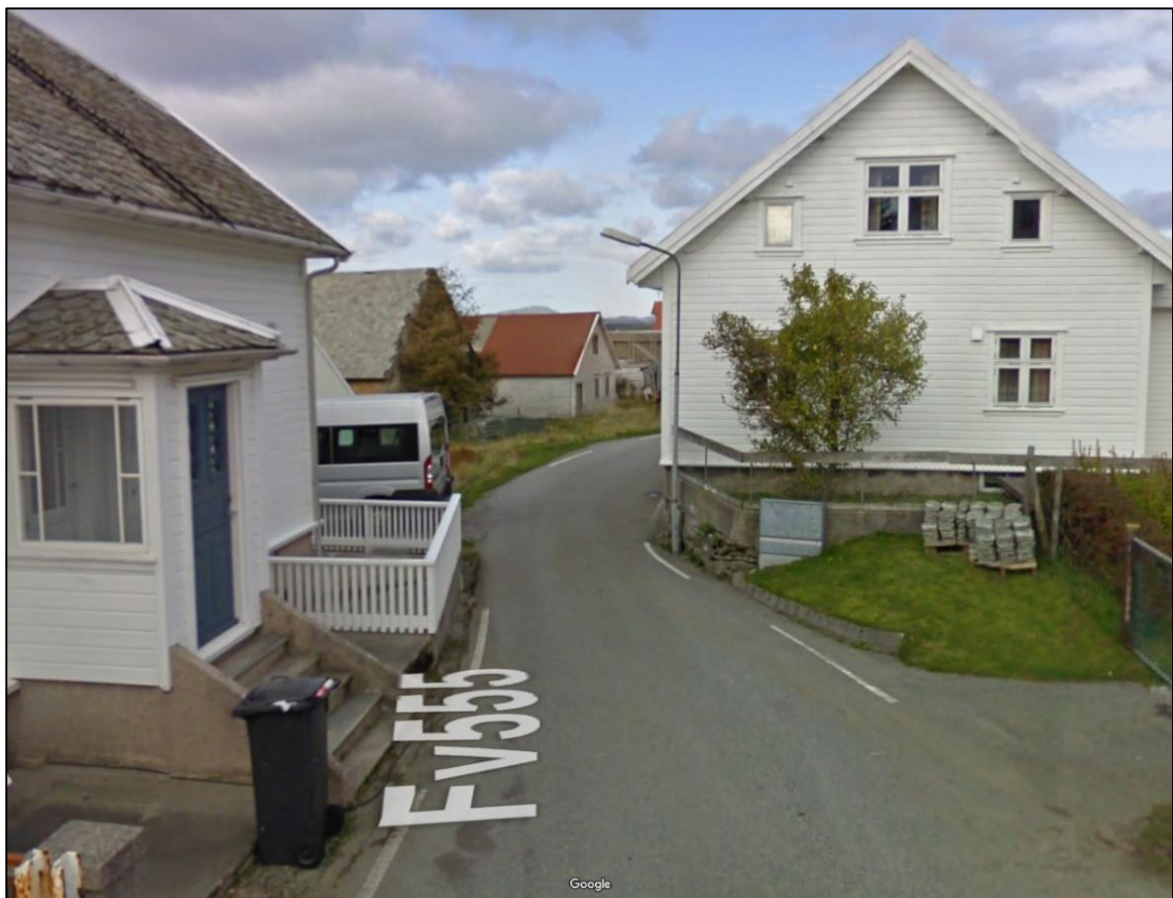
Figur 5: Eksempel på dårlig sikt med boliger tett inntil veggen langs Fv. 4692 (tidl. Fv. 555). Utklipp fra Google Street View, oktober 2010.

En utbedring av eksisterende vei vil være vanskelig å gjennomføre på store deler av strekningen på grunn av den tette bebyggelse inntil veggen (Figur 5).

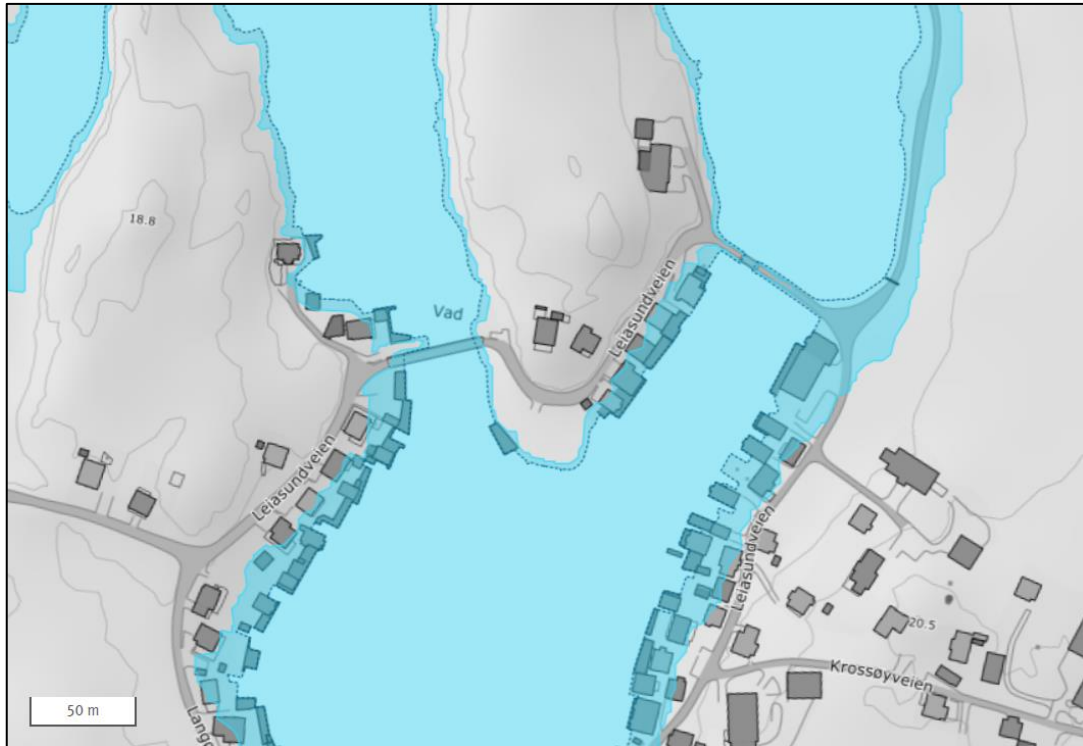
Figur 6: Oversiktskart over havnivå ved stormflo med 20-årsintervall, i 2090. Kilde: DSB – Se havnivå.

Fremtidige prognoser viser også at en heving av havnivået vil føre til at broene mellom Langøy, Hellesøy og Krossøy kan bli liggende under vann ved stormflo (Figur 6). Broen er svært smal og er problematisk for større nyttekjøretøy, slik som traktor med henger. Gitt dagens gårdsdrift på Krossøy er dette av betydning for broens brukbarhet.

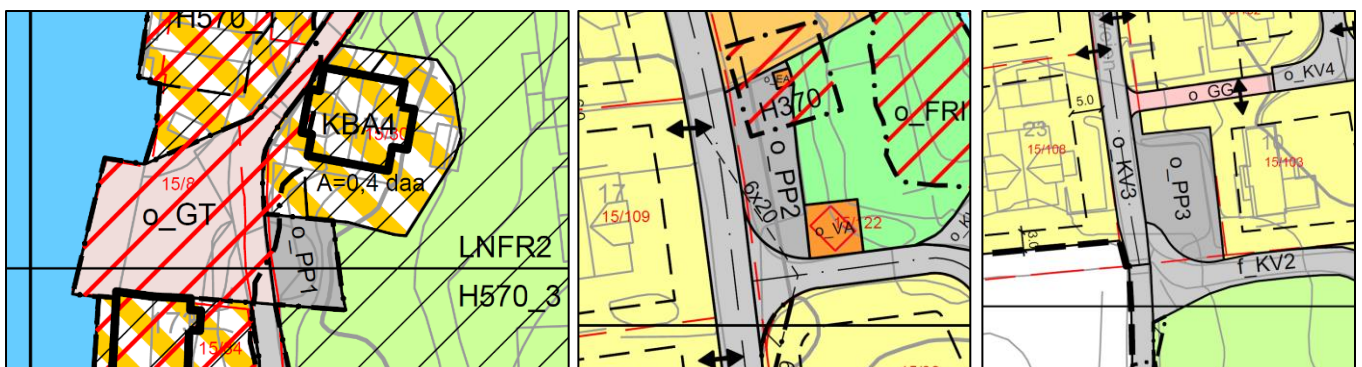
Figur 10: Eksisterende parkeringsområder på kaien i Leiasundveien, og langs Langøyveien, foreslås regulert til parkeringsformål (PP1-3).

Det er gjennomført en enkel visuell analyse av flybilde av østre Leiasundet, for å identifisere hvor mange eksisterende parkeringsflater det er i området. Det er identifisert rundt 30 parkeringsflater, med mulighet for biloppstilling. Med en antakelse om 1 parkeringsflate per bolig, er det da et underskudd på rundt 20 oppstillingsplasser for bebyggelsen i østre Leiasundet. Det er kjent at flere beboere har privatrettslige avtaler med hverandre for å bruke arealer til parkering. Grunnet mangel på offentlig areal mellom den tette bebyggelsen i kulturmiljøet øst i Leiasundet, foreslås det ikke nye områder for boligparkering. Eksisterende offentlige parkeringsflater i Leiasundet foreslås regulert til formål parkering (Figur 9).

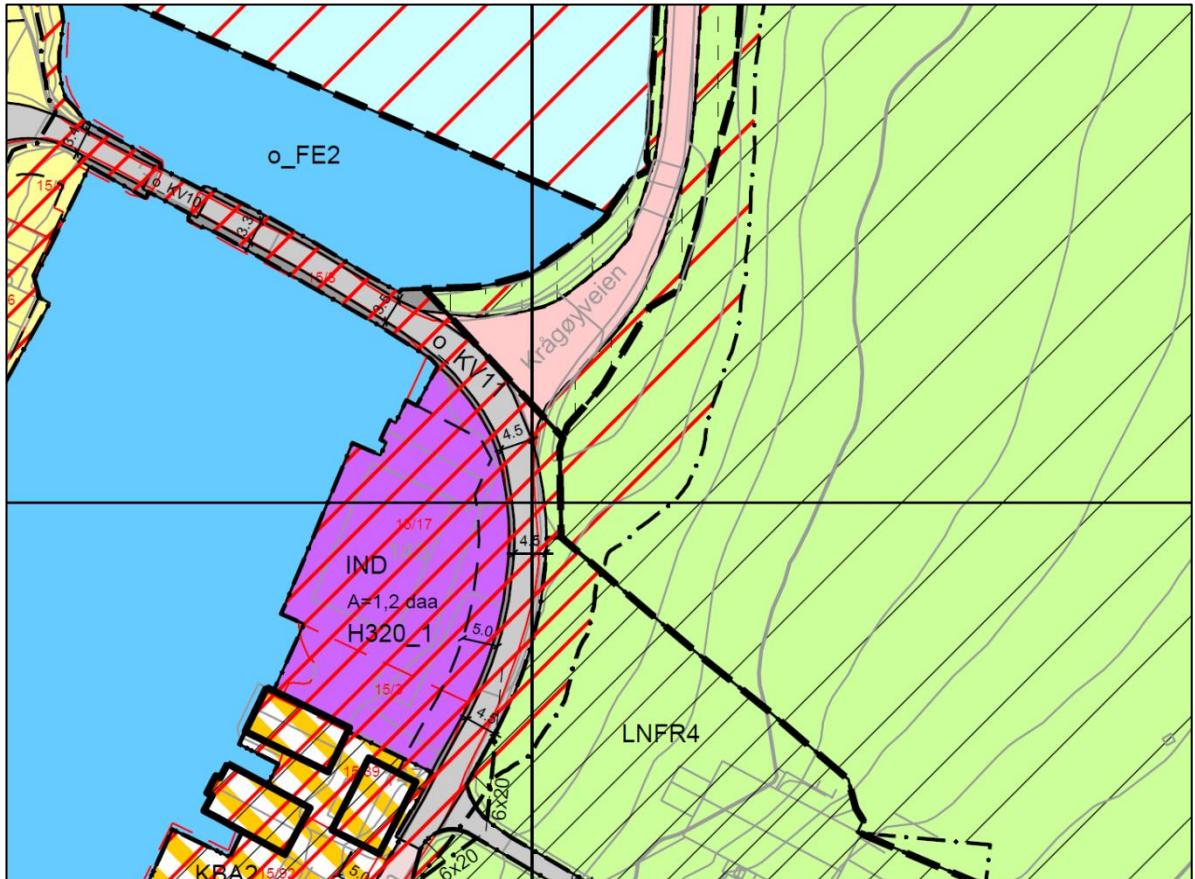
Figur 11: Forslag til utvidet svingradius i kryss Leiasundveien og Krågøyveien. Utsnitt av planforslag og gjeldende planer.
