# Krigsminner på Kvitsøy

Kvitsøy historielag har på oppdrag for Kvitsøy kommune og Riksantikvaren forsøkt å kartlegge de installasjoner som ble satt opp på Kvitsøy i årene 1940 til 1945. Arbeidet er utført i 2024 med tillatelse fra de berørte grunneiere. Kvitsøy historielag har ikke tatt stilling til hva som bør gjøres med disse krigsminnene.

# Tilstandsrapport Krigsminner

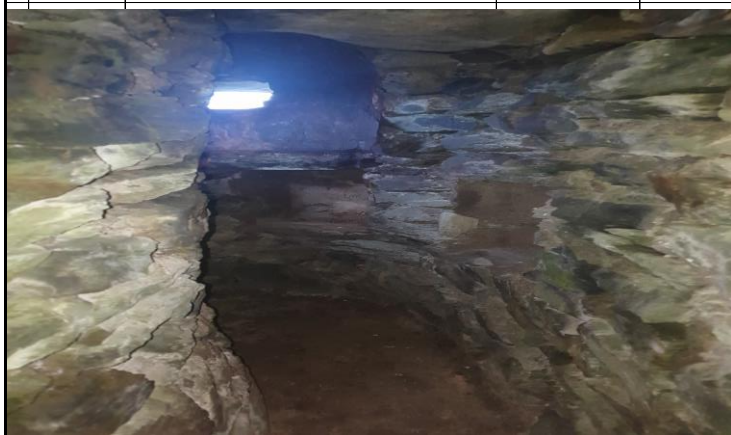
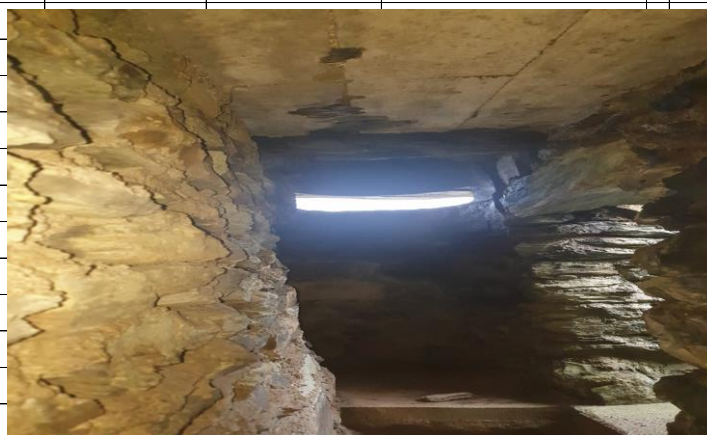
Innstøpt hornmine til tak i ytre del, noe rust

Mangler bøyer til kamuflasjennett (rustet bort)

| 4 | Tilstand luker/ stengsler | | Mangler bøyer til kamuflasjenett (rustet bort) | | | | | |

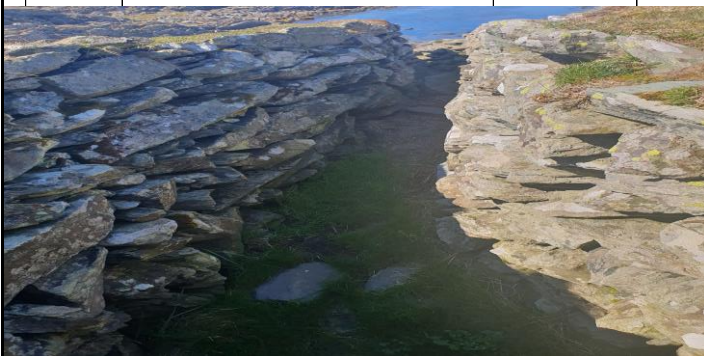
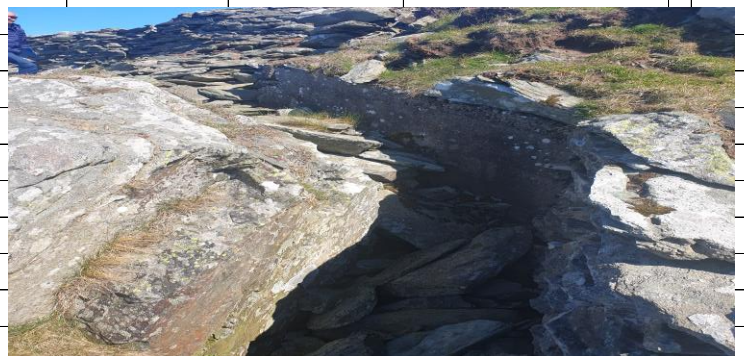
| Lokalt navn/ sted | | G.NR / B.NR | Eier |
|---|---|---|---|
| 3 | Tilstand dører | Mye rust | |
| 4 | Tilstand luker/ stengsler | Mye rust | |
| 7 | Trapper - ledere | Mye rust | |
| 11 | Generell tilstand | Da mye av overbygg er laget av stål er det meste rustet. Ledere og annet i dårlig stand og utgjør en fare for sikkerheten. | |

Ovn står oppmontert. (mye rust)

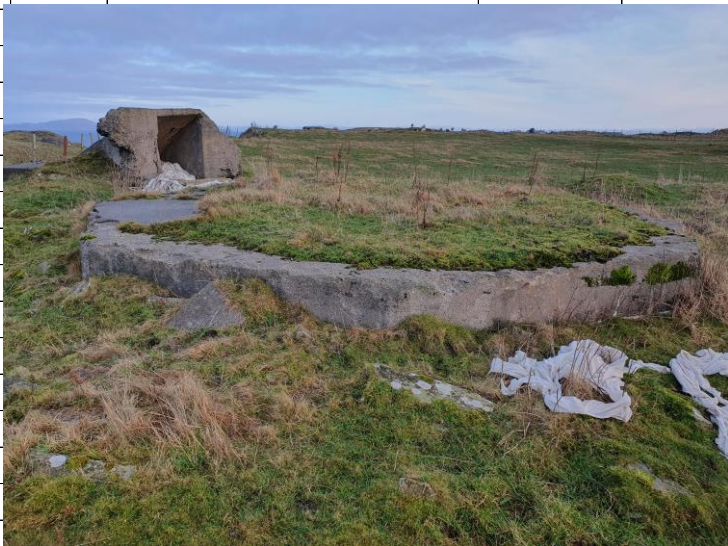
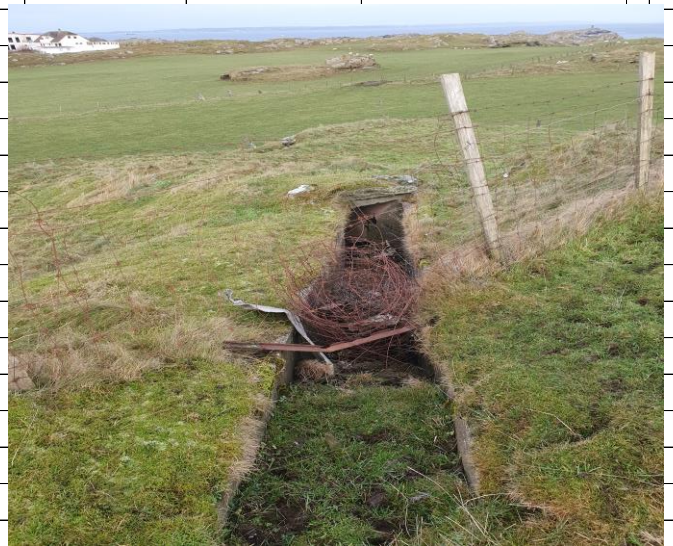
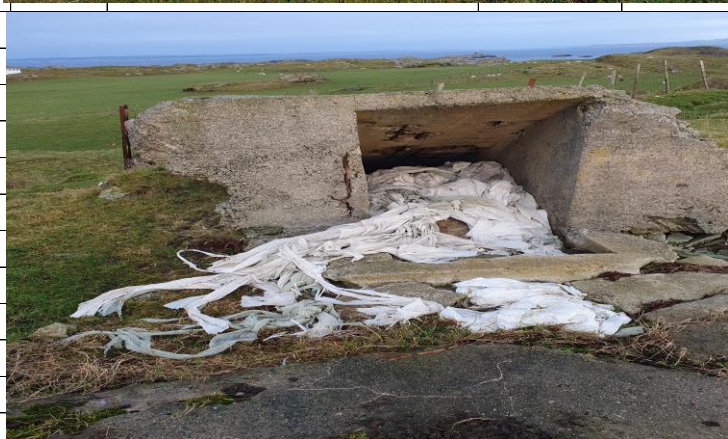
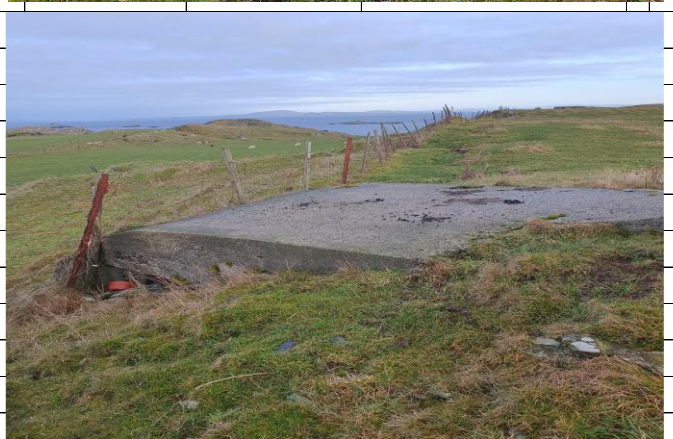
| Lokalt navn/ sted | | G.NR / B.NR | Eier |
|---|---|---|---|
| 11 | Løpegrav | Ekstra løpegrav fra K II og ned på naboeiendom | |
| 12 | OP Post | Grav delvis ifyllt | |

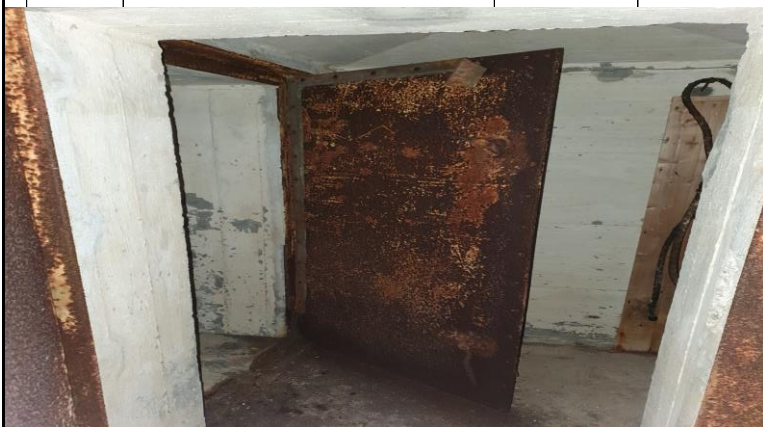
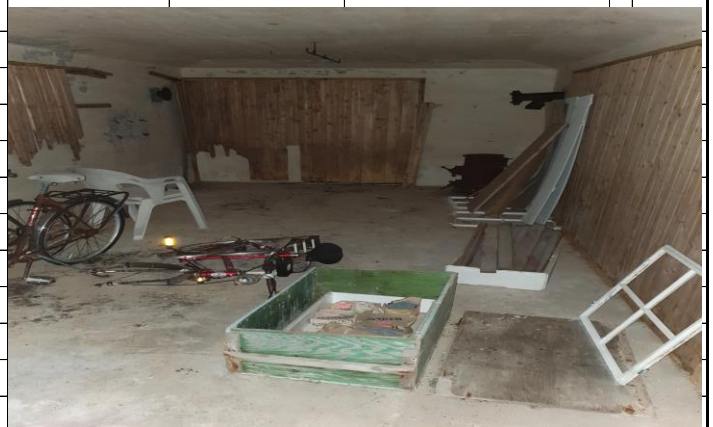
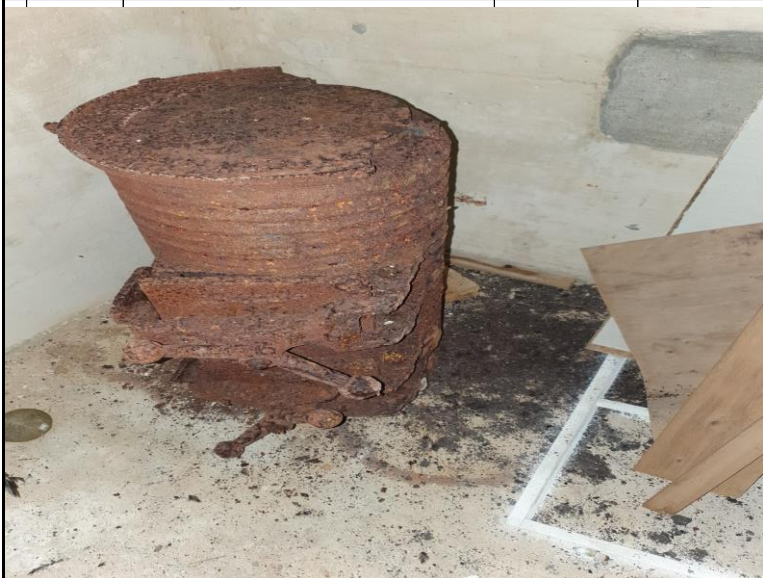
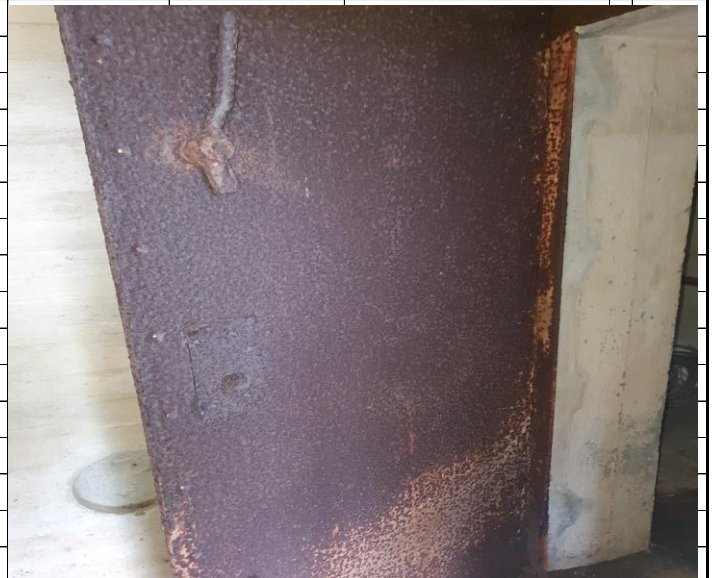
| Lokalt navn/ sted | | G.NR / B.NR | Eier |
|---|---|---|---|
| 11 | Tilfluktsrom NV | Utvendig mur OK | |
| 12 | Tilfluktsrom SV | Her står ovn inni . Dårlig stand | |

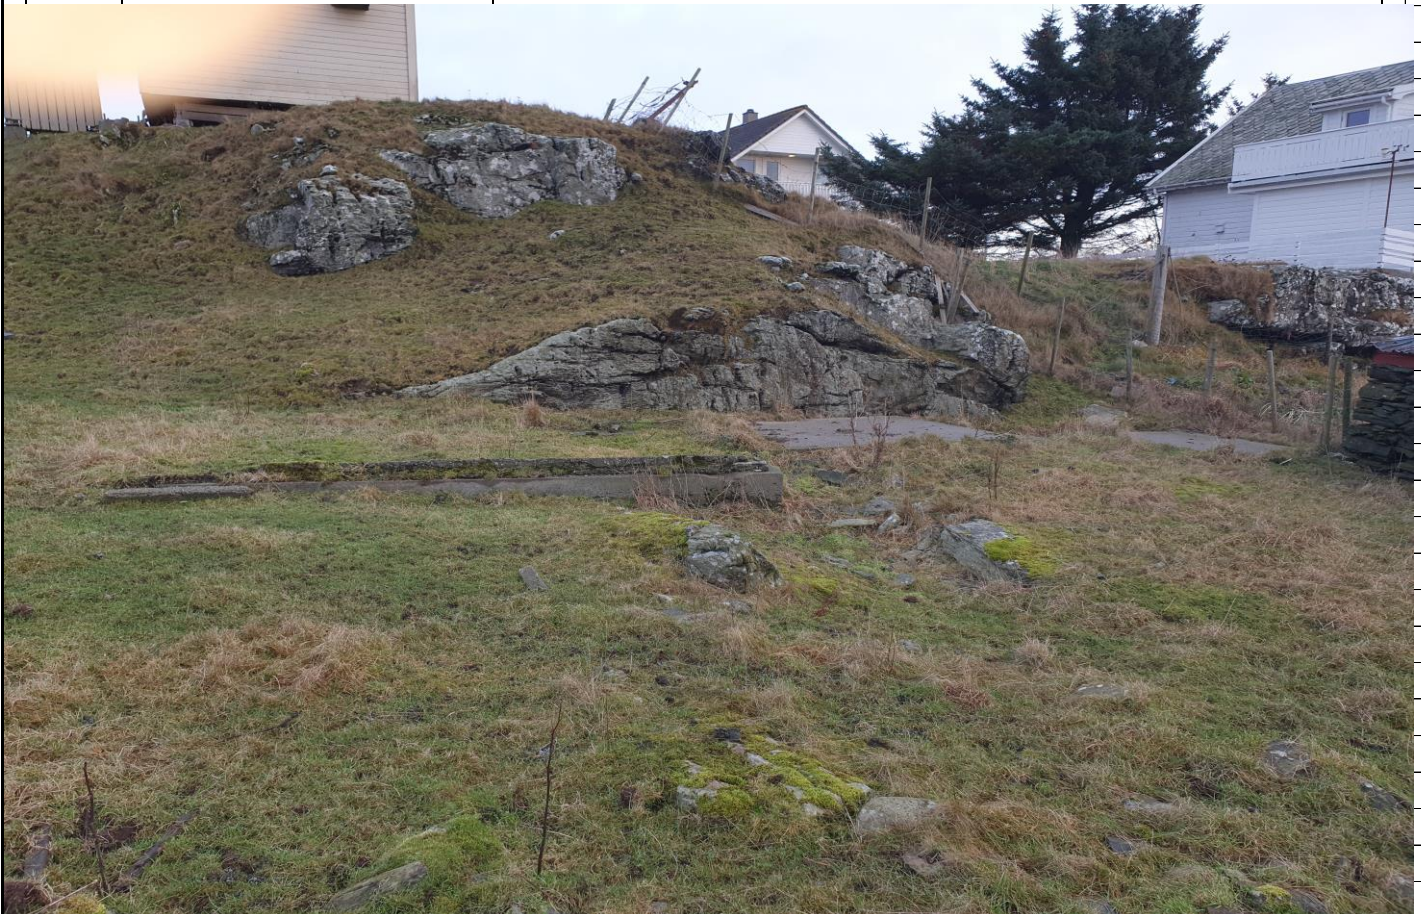
11 Kun rester etter grunnmur

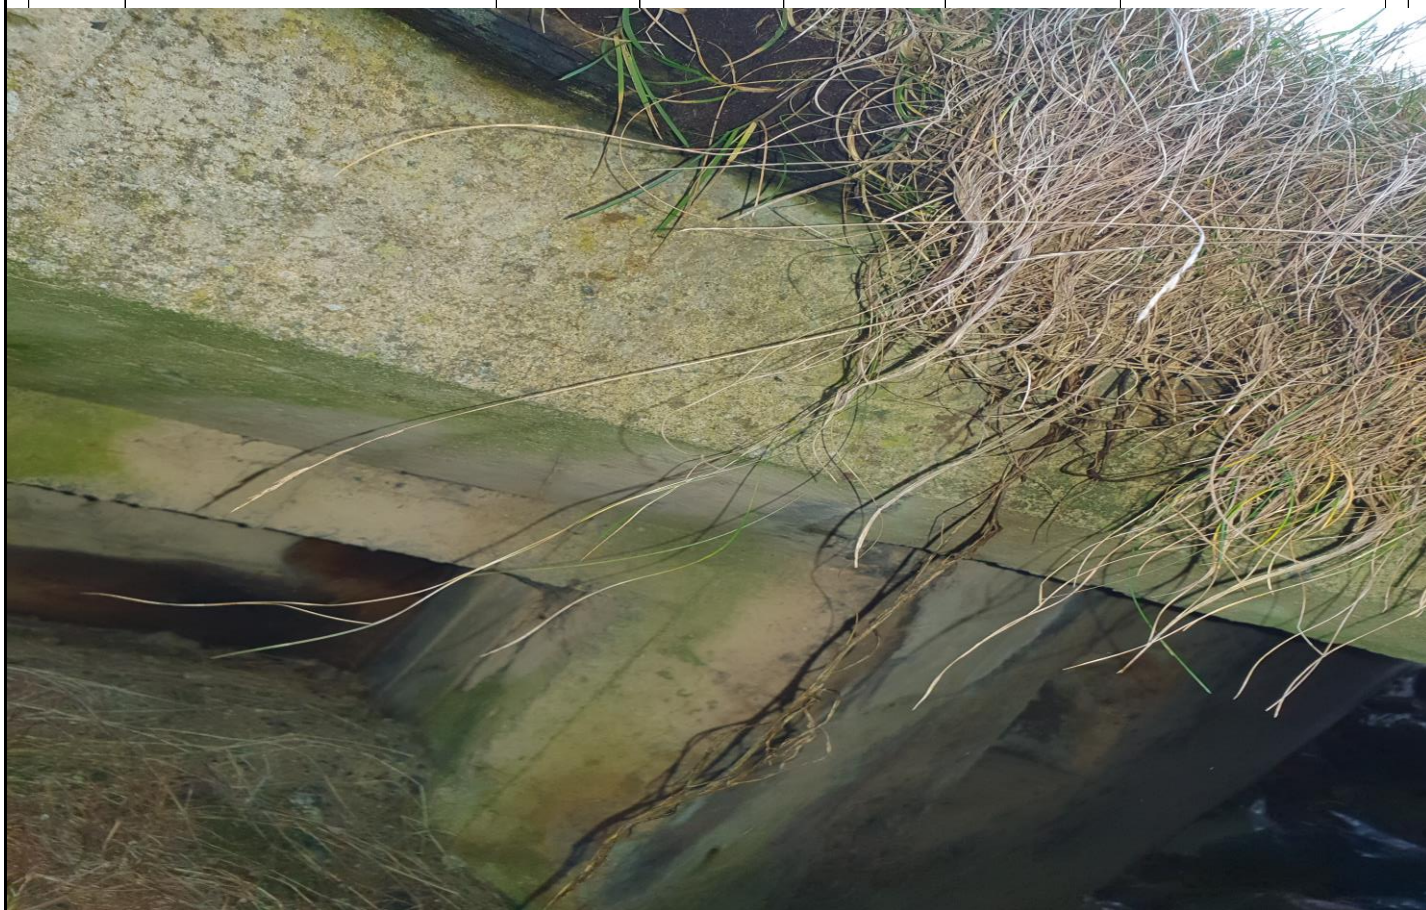
MG stilling

Stengt med betong, liten åpning i sør

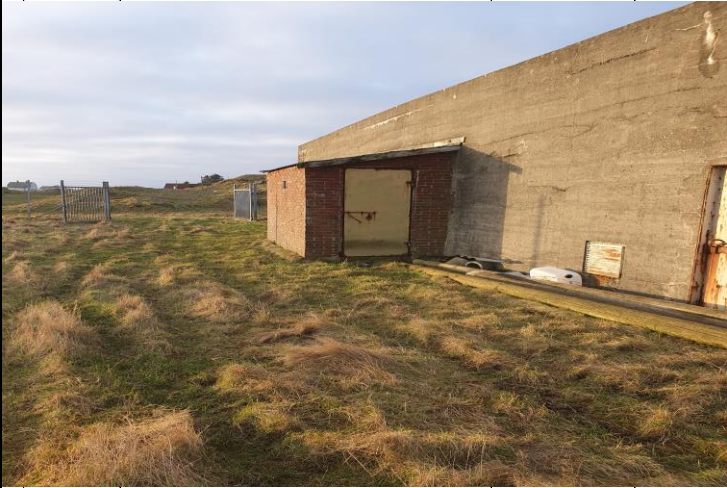
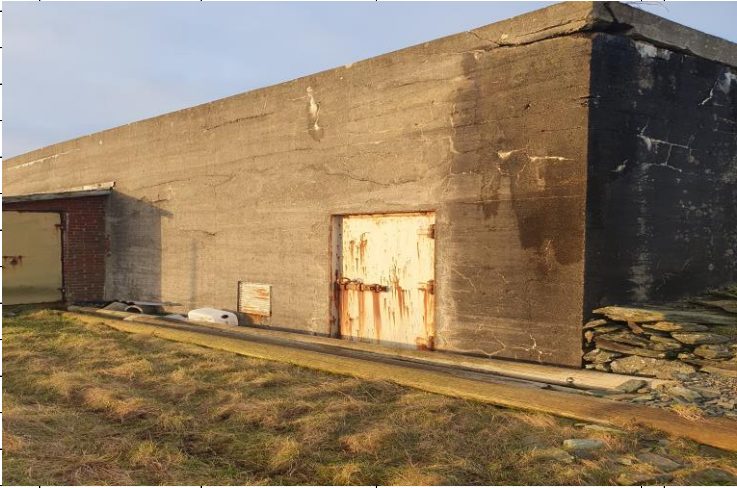
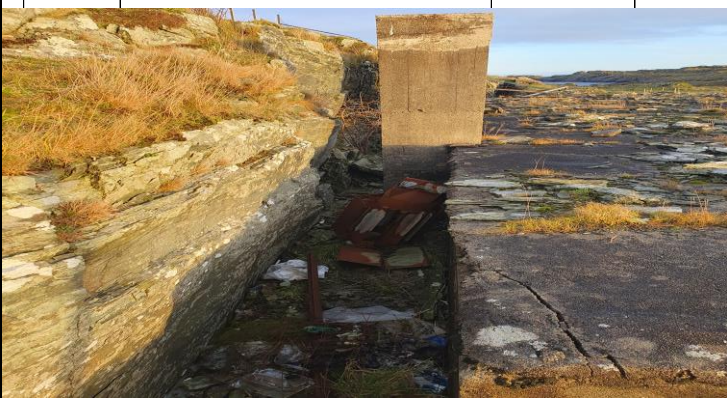
| Lokalt navn/ sted | | G.NR / B.NR | Eier |
|---|---|---|---|
| 1 | Tilstand betong | Noe sprekkdannelse | |
| 3 | Tilstand dører | Noe rust (hengelås på dører) | |

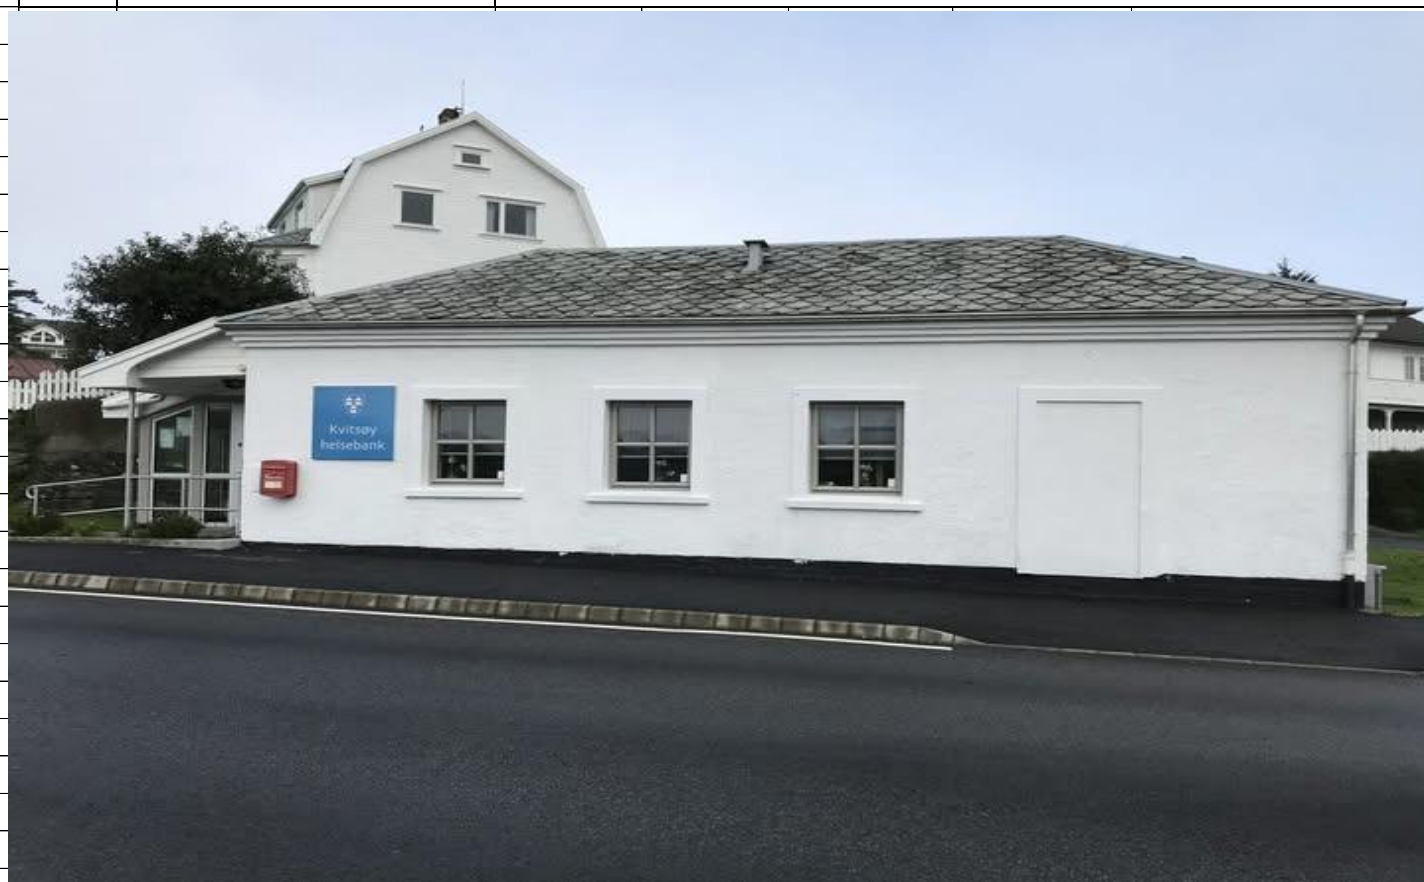
16.0

OK

Bygget er ombygget og har vært nyttet til flere formål

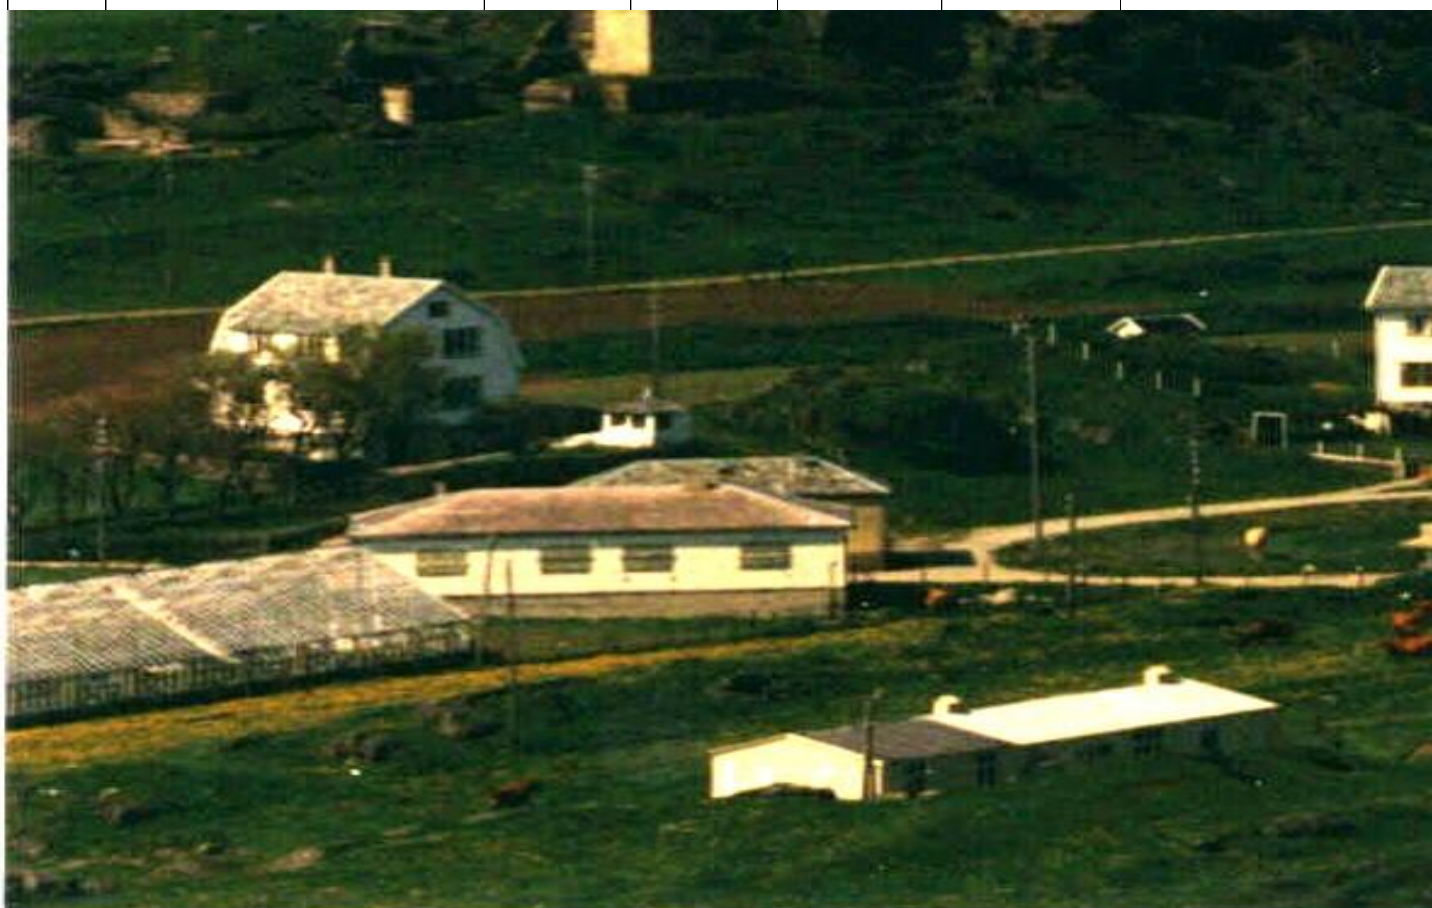
| 16.1 | | | Bygning | | Tilfluktsrom | | | |

| 1 | Tilstand betong | | OK | | | | | |
| 3 | Tilstand dører | | OK | | | | | |
| 12 | | | Bygget er i privat eie | | | | | |

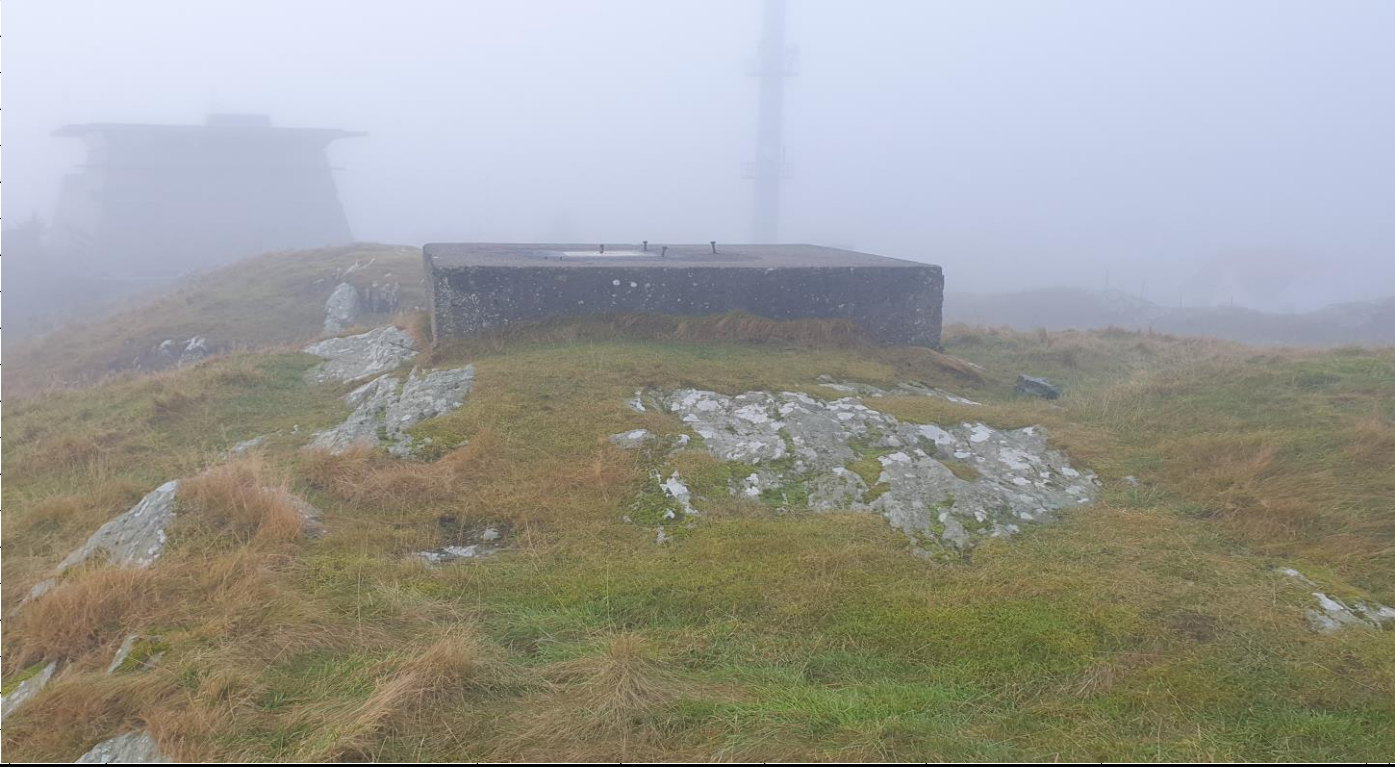
Enkelte elementer finnes

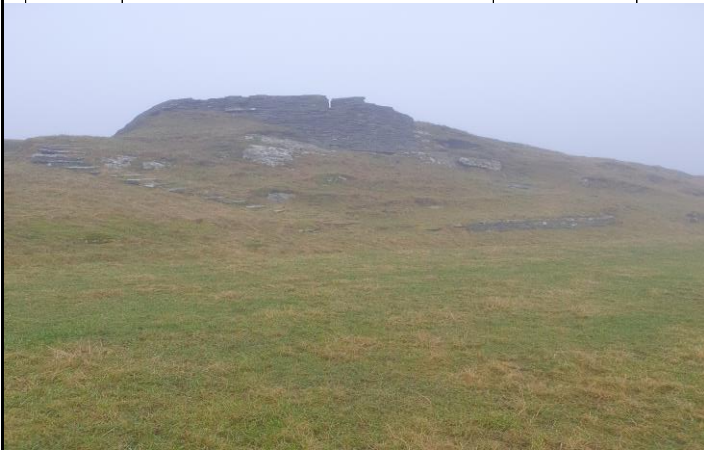
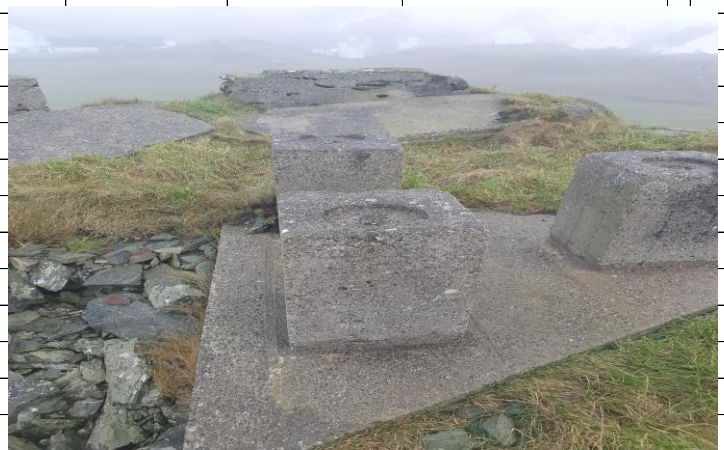
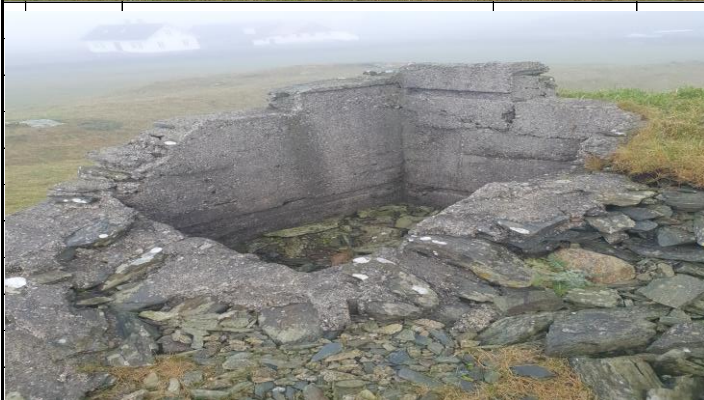
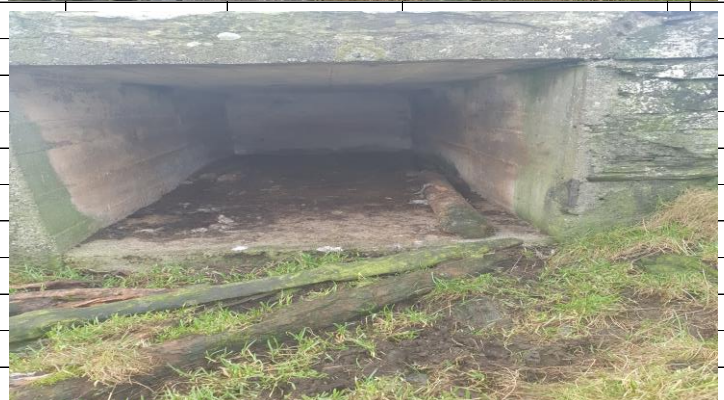
| Lokalt navn/ sted | | G.NR / B.NR | Eier |
|---|---|---|---|
| 12 | Ukjent formål (ammolager?) | Betong ok | |
